## Evaluasi tingkat keberhasilan penatagunaan lahan dalam kegiatan Reklamasi Zirkon di PT X Kabupaten Sanggau Provinsi Kalimantan Barat

<sup>1</sup> Program Magister Teknik Pertambangan Universitas Pembangunan Nasional “Veteran” Yogyakarta

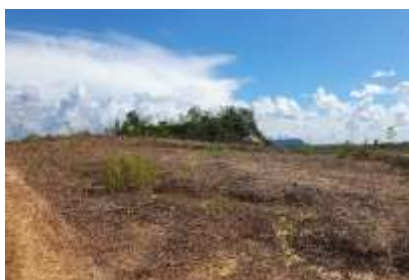
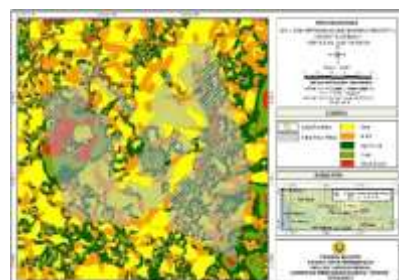
**Gambar 1.** Kondisi Lahan yang Ditata (Kiri) dan Peta Kelereng (Kanan)

Dalam kegiatan penataan dan penimbunan lahan bekas tambang, direncanakan lahan ditata dan ditimbun adalah seluas 7.93 Ha. Pada realisasinya kegiatan penataan lahan bekas tambang 2.77 Ha. Kegiatan penataan lahan belum bisa terealisasi sepenuhnya dikarenakan terdapat lahan yang belum dibuka, serta kurang rencana dalam pelaksanaannya. Berdasarkan hasil pengamatan bahwa pada lokasi lahan bekas tambang tidak terjadi longsoran pada lahan yang sudah tertata, namun peta kelerengan menunjukkan bahwa kegiatan penataan lahan masih dinilai kurang baik karena terdapat timbunan yang tidak rata. Dampak kondisi lahan tersebut akan berpotensi terjadinya erosi akibat adanya air limpasan yang dapat mengakibatkan mengurangi stabilitas lahan.

- 1) Penataan lahan dan penimbunan kembali lahan bekas tambang.  
Pada lokasi blok III dapat dilakukan penataan lahan dan penimbunan pada lahan yang belum ditata seluas 2.68 Ha. Sehingga dapat meningkatkan keberhasilan untuk kegiatan penataan lahan dan penimbunan kembali lahan bekas tambang menjadi seluas 5.45 Ha. Berdasarkan hasil tersebut kriteria keberhasilan penataan lahan dapat meningkat menjadi 33.75%.
- 2) Penebaran tanah zona pengakaran

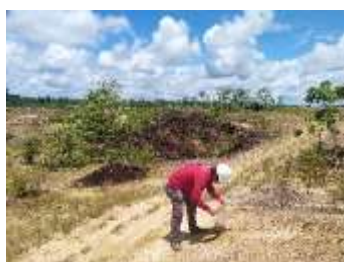
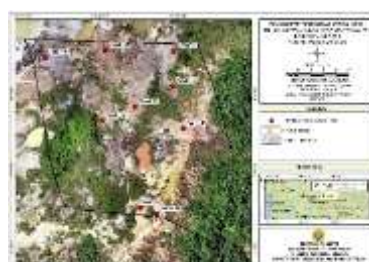
Pengecekan kualitas pH tanah dilakukan pada lahan yang sudah ditata, dimana pengambilan sampel dilakukan pada 9 titik dengan pola yang dapat dilihat pada gambar 2.

**Gambar 2.** Pengambilan Sampel Tanah (Kiri) dan Peta Sebaran Pengambilan Sampel Tanah (Kanan)

Hasil laboratorium menunjukkan bahwa pH tanah pada lokasi lahan bekas tambang memiliki rata-rata pH 5,68. Berdasarkan kriteria penilaian keberhasilan kegiatan penatagunaan lahan maka hasil pH pada lokasi penelitian dapat dikategorikan baik.

Keterbatasan *top soil* menjadi permasalahan dalam kegiatan penebaran tanah zona pengakaran. Agar penggunaan *top soil* dapat efisien, sistem penebaran tanah pucuk dapat dilakukan dengan sistem pot.

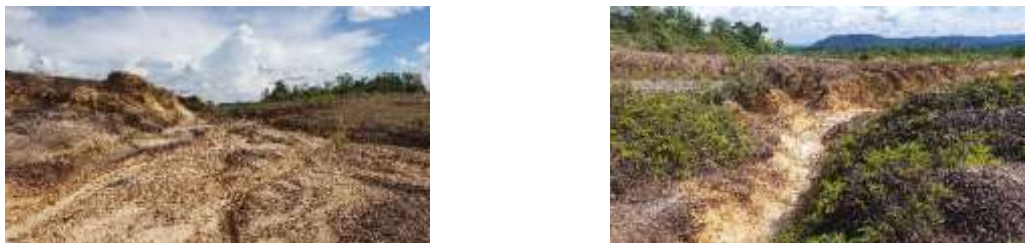
Berdasarkan hasil pengamatan bahwa tidak ditemukan adanya bangunan pengendali erosi, sehingga terjadi erosi ringan pada area yang berlereng cukup curam. Faktor utama terjadinya erosi disebabkan oleh air yang berasal dari hujan. Jenis erosi yang terjadi pada lokasi penelitian termasuk erosi parit dan erosi alur. Perhitungan erosi mengacu pada Permenhut nomor P.60/Menhut-II/2009 tentang Pedoman Penilaian Keberhasilan Reklamasi Hutan yaitu dengan persentase luas erosi terhadap areal reklamasi.

**Gambar 3.** Erosi Alur (Kiri) dan Erosi Parit (Kanan)

Pada blok III keterjadian erosi ditemukan pada lahan seluas 0.22 Ha. Erosi disebabkan oleh aliran air yang tidak dialirkan oleh saluran drainase. Upaya yang dapat dilakukan adalah dengan membuat bangunan pengendali erosi yaitu saluran diversifikasi dan ditanami dengan tanaman *legume cover crop* (LCC). Sehingga parameter pengendalian erosi dan sedimentasi dapat ditingkatkan menjadi 10%.

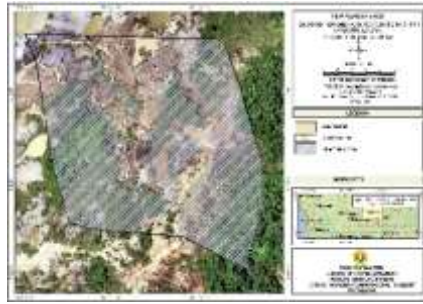
**Gambar 5.** Peta Kejadian Erosi

| No | Lokasi | Kejadian | | Keterangan (%) |
|---|---|---|---|---|
| 1 | Blok III | 0.22 | Erosi Parit dan Alur | 8% |
