## Analisis Potensi Bahaya Penyebab Kecelakaan Pada Ruas Jalan Lingkar Utara Tegal – Brebes Dengan Metode HIRARC

Rofiu Izza<sup>1</sup>, Meutya Jasmine<sup>2</sup>, Suprapto Hadi<sup>3</sup>

<sup>1,2,3</sup> Program Studi Rekayasa Sistem Transportasi Jalan, Politeknik Keselamatan Transportasi Jalan

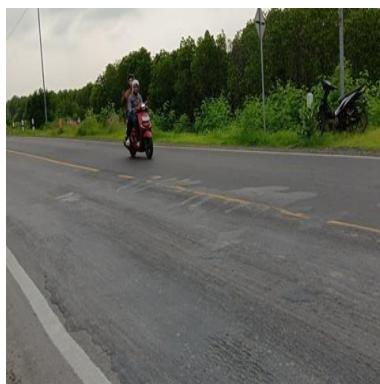
Gambar 2 Kerusakan Jalan Alur (*Rutting*)

Kerusakan jalan seperti ini ditemukan hampir di seluruh ruas Jalan Lingkar Utara, terutama di daerah dekat jembatan. Terdapat kerusakan jalan seperti retakan, lubang, dan perbedaan elevasi di jalan ini. Ini sangat berbahaya bagi pengendara, terutama kendaraan roda dua (Oktopianto et al., n.d.). Menurut survei, ketidaksesuaian dengan standar teknis berkisar 40% hingga 70%, yang menyebabkan sekitar 5 hingga 10 kecelakaan per tahun. Karena kecelakaan sepeda motor sering terjadi, korban mengalami luka ringan hingga sedang, nilai peluangnya adalah 3 sedangkan nilai dampaknya adalah 40. Dengan 120 tingkat risiko, kategori ini termasuk kategori cukup berbahaya. Untuk mengurangi risiko dan meningkatkan keselamatan pengendara, perkerasan jalan harus diperbaiki dengan rutin, terutama di lokasi yang sering dilalui kendaraan berat.

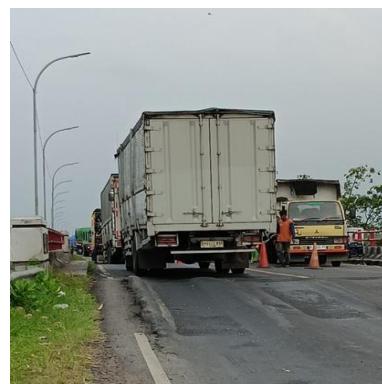
Gambar 3 Kerusakan Tambalan Pada Jembatan

Salah satu temuan yang paling menarik perhatian adalah adanya tambalan pada potongan jembatan yang tidak rata dan permukaan jalan yang mengalami perubahan elevasi karena lalu lintas yang didominasi oleh kendaraan berat. Kerusakan tambalan jembatan teridentifikasi pada segmen 8, 11, 13, dan 14, di mana tambalan yang tidak rata dapat mengganggu kestabilan kendaraan, terutama roda dua. Sementara itu, kerusakan alur ditemukan pada segmen 1, 2, 3, 5, 6, 7, dan 13, menyebabkan perbedaan tinggi permukaan jalan yang berpotensi membahayakan pengemudi. Tekanan berlebihan dari

kendaraan-kendaraan ini menyebabkan kerusakan dan perubahan elevasi yang signifikan pada jalan di sekitar potongan jembatan (Hadi & Saputra, 2024). Permukaan jalan yang tidak rata ini sangat berbahaya bagi orang-orang yang berkendara sepeda motor (Safrudin, 2020). Roda sepeda motor sering kehilangan keseimbangan saat melewati area dengan tambalan atau perbedaan kecepatan, terutama pada kecepatan tinggi atau saat jalan licin karena hujan. Pengendara sering harus melakukan manuver cepat untuk menghindari situasi tertentu, yang dapat mengakibatkan kehilangan kontrol. Kecelakaan terutama disebabkan oleh kerusakan jalan ini, termasuk tambalan yang tidak memadai. Ini terjadi terutama di jalan-jalan yang dilalui kendaraan berat.

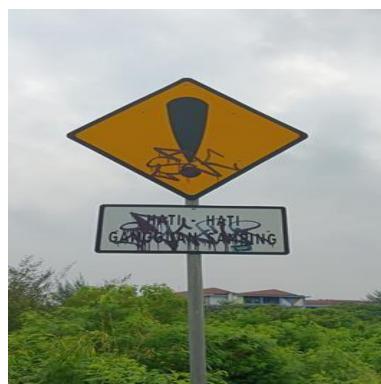
Gambar 4 Kerusakan Rambu

Dari survei yang telah tim lakukan di Jalan Lingkaran Kota Tegal terdapat perhatian yang mencolok pada rambu lalu lintas, dimana rambu-rambu ini sudah tidak sesuai dengan standar yang telah ditetapkan. Pada segmen 9 dan 12, rambu lalu lintas dicoret atau ditempel stiker, sehingga mengurangi keterbacaan dan berpotensi menyebabkan kesalahpahaman pengemudi. Rambu yang miring ditemukan pada segmen 2 dan 13, yang menurunkan efektivitasnya sebagai panduan bagi pengemudi. Selain itu, tidak adanya rambu peringatan simpang teridentifikasi pada segmen 2, 3, 4, 7, 9, 10, 12, 13, dan 16, meningkatkan risiko kecelakaan di persimpangan.

Rambu lalu lintas yang rusak atau tidak terbaca ditemukan di 30% ruas jalan, menyebabkan 3–5 kecelakaan per tahun. Karena kesalahan pengambilan keputusan pengemudi yang dapat menyebabkan kecelakaan ringan hingga sedang, peluang untuk defisiensi ini adalah 2, sedangkan dampaknya mencapai empat puluh. Risikonya 80 tetapi masih dianggap tidak berbahaya.

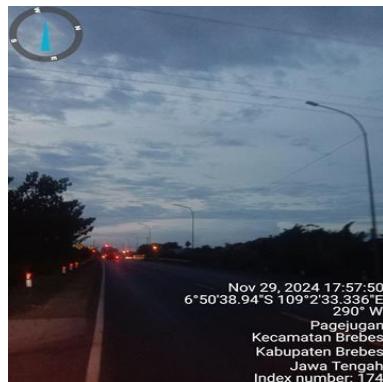
Gambar 5 Kondisi PJU Yang Mati

Hasil survei dan pengamatan lapangan menunjukkan bahwa banyak penerangan jalan umum (PJU) di Jalan Lingkar Utara tidak memadai dan tidak berfungsi dengan baik. PJU yang redup dan beroperasi secara intermiten teridentifikasi pada segmen 14, sementara PJU yang mati sepenuhnya ditemukan pada segmen 8, 9, 10, 11, 12, dan 13. Kondisi ini sangat berbahaya, terutama di persimpangan, di mana penerangan yang buruk dan rambu yang tidak jelas dapat membuat pengendara bingung tentang prioritas jalan. Karena pengendara kesulitan mengantisipasi bahaya atau pergerakan kendaraan lain, hal ini dapat meningkatkan risiko kecelakaan, baik tabrakan antar kendaraan maupun kecelakaan tunggal.

Penerangan jalan umum (PJU) juga merupakan masalah besar, terutama karena banyak kendaraan berat bekerja pada malam hari. 60% jalan memiliki lampu yang tidak berfungsi. Kondisi ini menyebabkan sekitar sepuluh hingga lima belas kecelakaan setiap tahun. Nilai probabilitasnya adalah 4, dan dampaknya ringan hingga sedang dengan nilai dampak 40. Kategori ini dikategorikan sebagai berbahaya dengan risiko 160. Pengendalian yang disarankan termasuk perawatan rutin PJU untuk memastikan lampu berfungsi dengan baik, penggantian lampu yang rusak, dan peningkatan kualitas pencahayaan sesuai dengan standar keselamatan jalan. Penerangan jalan yang baik dapat mengurangi kecelakaan hingga 30%, menurut penelitian (Albar et al., 2022). Oleh karena itu, perbaikan pencahayaan sangat penting untuk meningkatkan keselamatan pengguna jalan, terutama di malam hari.

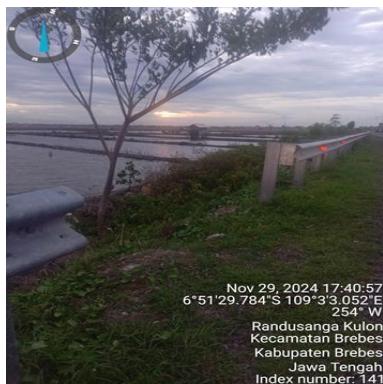
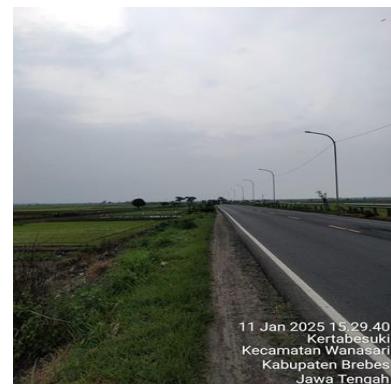
Gambar 6 Pengaman Samping Yang Terpotong Gambar 7 Pengaman Samping Hanya Satu Sisi

Survei yang dilakukan di Jalan Lingkar Utara Kota Tegal menunjukkan bahwa pengaman samping yang tidak cukup, yang dapat meningkatkan risiko kecelakaan. Pengaman samping jalan hanya terdapat pada satu sisi di segmen 1, 4, 5, 7, 8, dan 14. Pada segmen lainnya, tidak terdapat pengaman samping sama sekali. Pada segmen 14, bahkan guardrail terputus untuk memungkinkan orang masuk ke sawah atau tambak. Kondisi ini memiliki tingkat risiko yang tinggi, terutama bagi pengendara sepeda

motor dan kendaraan kecil, yang lebih rentan terhadap kecelakaan karena hal-hal di sekitar mereka. Kendaraan dapat jatuh dari badan jalan di lokasi dengan elevasi tinggi, seperti di sekitar sawah dan tambak ikan. Hal ini dapat mengancam pengendara dan merusak kendaraan.

Ketidadaan guardrail di 50% area tepi sawah atau saluran air meningkatkan risiko kendaraan keluar jalur hingga 10-15 kali per tahun. Dengan nilai peluang 4 dan nilai dampak 70, defisiensi ini memiliki nilai risiko 280, masuk dalam kategori berbahaya. Guardrail perlu segera dipasang di lokasi-lokasi rawan ini. Untuk mengurangi risiko, guardrail harus dipasang di sepanjang jalan di titik rawan kecelakaan, terutama di elevasi tinggi. Untuk meningkatkan keselamatan, terutama pada malam hari atau saat visibilitas terbatas, guardrail yang ada harus diperiksa secara teratur.

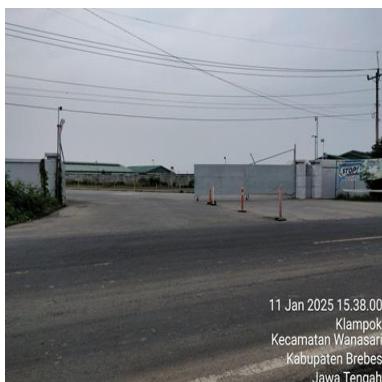
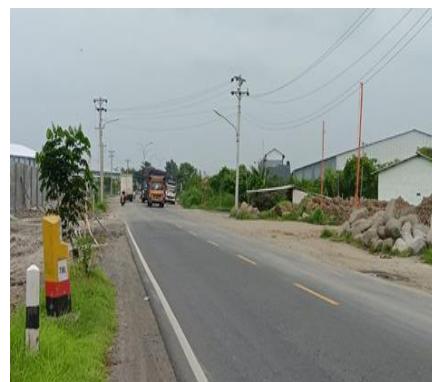
Gambar 8 Akses Keluar Masuk Perusahaan Gambar 9 Akses Keluar Masuk Proyek Pembangunan

Survei yang dilakukan di Jalan Lingkar Utara Kota Tegal menunjukkan bahwa faktor utama yang menyebabkan kecelakaan di daerah tersebut adalah aktivitas keluar masuk kendaraan, terutama truk pengangkut material dan kendaraan pegawai perusahaan. Akses keluar-masuk proyek konstruksi yang tidak teratur ditemukan pada segmen 2 dan 3, sementara akses keluar-masuk kendaraan perusahaan ditemukan pada segmen 16 dan 17, ini sangat berbahaya, karena Jalan Lingkar Utara adalah jalur dengan lalu lintas tinggi, kendaraan berat seperti truk pengangkut material sering berhenti secara mendadak untuk memasuki area proyek pembangunan. Hal ini menyebabkan perlambatan yang tidak terduga dalam arus lalu lintas, yang meningkatkan risiko tabrakan, terutama di jam-jam sibuk. Selain itu, cara pegawai perusahaan keluar dan masuk menggunakan kendaraan pribadi memperparah situasi dengan manuver yang tidak teratur, terutama saat mereka pergi dan pulang dari pekerjaan. Tidak adanya fasilitas seperti rambu dan marka memperburuk situasi ini.

Akses keluar-masuk kendaraan yang tidak teratur, terutama dari perusahaan dan proyek pembangunan, menyebabkan perlambatan mendadak yang meningkatkan kecelakaan hingga 5-10 kali per tahun. Nilai peluangnya adalah 3, dan dampaknya dinilai sebesar 40 karena kecelakaan sering melibatkan kerugian material signifikan. Dengan nilai risiko 120, kategori ini cukup berbahaya.. Untuk mengurangi risiko, disarankan untuk memasang rambu peringatan dan marka jalan khusus yang mengatur cara kendaraan keluar dan masuk, dan mengatur jadwal pergerakan kendaraan berat agar tidak mengganggu arus lalu lintas utama. Pengaturan ini akan meningkatkan keselamatan pengguna jalan dan mengurangi kemungkinan kecelakaan.

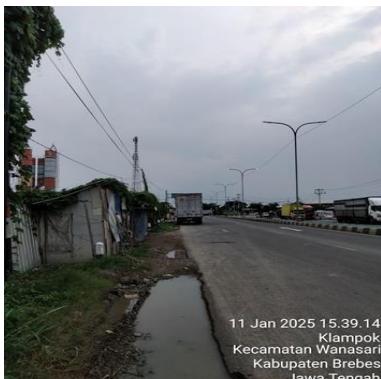
Gambar 10 Truk Yang Parkir Liar

Hasil survei yang dilakukan di Jalan Lingkar Utara Kota Tegal menunjukkan bahwa banyak Parkir liar di bahu jalan ditemukan pada segmen 8 dan 18, sedangkan parkir liar yang disebabkan oleh warung teridentifikasi pada segmen 11, 13, dan 16. Banyak orang yang melakukan perjalanan di bahu jalan untuk membeli makanan atau minuman tanpa memperhatikan dampak pada lalu lintas. Hal ini menyebabkan jalur menyempit, yang mengganggu lalu lintas dan meningkatkan risiko tabrakan, terutama saat lalu lintas padat. Selain itu, aktivitas pejalan kaki di luar warung memperumit situasi karena pergerakan tiba-tiba dari pejalan kaki atau kendaraan yang parkir sembarangan sering mengganggu pengendara, terutama sepeda motor.

Parkir liar di bahu jalan, meskipun hanya terjadi di 20% ruas jalan, menyebabkan kecelakaan tunggal sebanyak 2-5 kali per tahun. Nilai peluangnya adalah 2, sedangkan nilai dampaknya adalah 10 karena kecelakaan ringan tanpa korban jiwa. Nilai risiko sebesar 20 menempatkan defisiensi ini dalam kategori tidak berbahaya. Untuk mengurangi risiko ini, disarankan untuk membuat undang-undang yang melarang parkir liar, membuat zona parkir khusus, dan memasang rambu yang menunjukkan larangan parkir di area-area rawan. Ini akan meningkatkan keselamatan pengguna jalan sambil mengurangi gangguan arus lalu lintas.

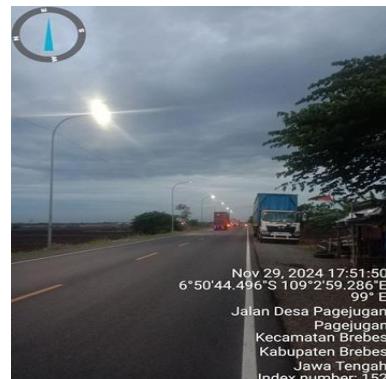
Gambar 11 Truk Yang Parkir Liar Untuk Ke Warung

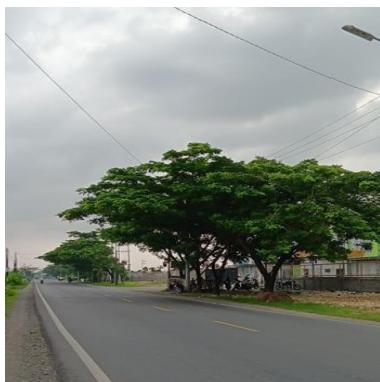
Gambar 12 Bagian Pohon Masuk Ke Badan Jalan

Saat melakukan survei, ditemukan keberadaan batang pohon yang menjorok ke area lalu lintas jalan yang merupakan salah satu faktor bahaya yang signifikan terhadap pengguna jalan. Lansekap jalan yang mengganggu ditemukan pada beberapa segmen. Pohon yang menutupi rambu lalu lintas ditemukan di segmen 8, sedangkan pohon yang masuk ke badan jalan teridentifikasi pada segmen 2. Situasi ini diperparah karena keadaan ruas jalan dengan lebar terbatas, dimana kendaraan besar seperti truk sering kali terpaksa melanggar marka jalan untuk menghindari batang pohon tersebut. kondisi ini berpotensi

menyebabkan kecelakaan, seperti tabrakan antar kendaraan atau kecelakaan tunggal akibat kendaraan menabrak batang pohon.

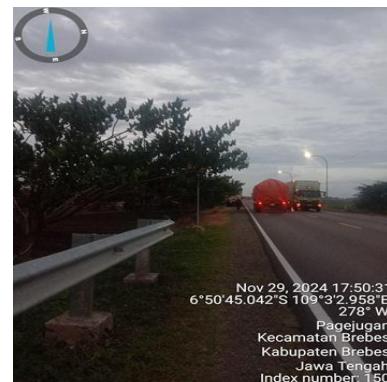
Gambar 13 Bagian Pohon Menutupi Rambu

Lansekap jalan yang mengganggu, seperti pohon yang menutupi rambu lalu lintas, ditemukan di 10% ruas jalan. Frekuensi kecelakaan akibat kondisi ini adalah 2-3 kali per tahun, dengan nilai peluang 1. Dampaknya dinilai sebesar 10 karena pengendara masih dapat mengantisipasi dengan mengurangi kecepatan. Dengan nilai risiko hanya 10, kategori ini juga tidak berbahaya. Langkah-langkah yang direkomendasikan mencangkup pemasangan rutin terhadap pohon-pohon yang berada dekat dengan jalan, penanaman kembali pohon dengan jarak aman dari bahu jalan, serta penguatan struktur pohon untuk mengurangi risiko kerobohan. Lansekap jalan yang tidak dikelola dengan baik, termasuk keberadaan pohon di sepanjang jalan, dapat meningkatkan risiko kecelakaan lalu lintas secara signifikan.
