Pekerjaan Timbunan Proyek Jalan Lingkar Utara (JLU)

Kabupaten Lamongan

Richo Alivyan Firmanda¹, Ferdika Rahmad Juliawan², Celvin Setya Prayoga³

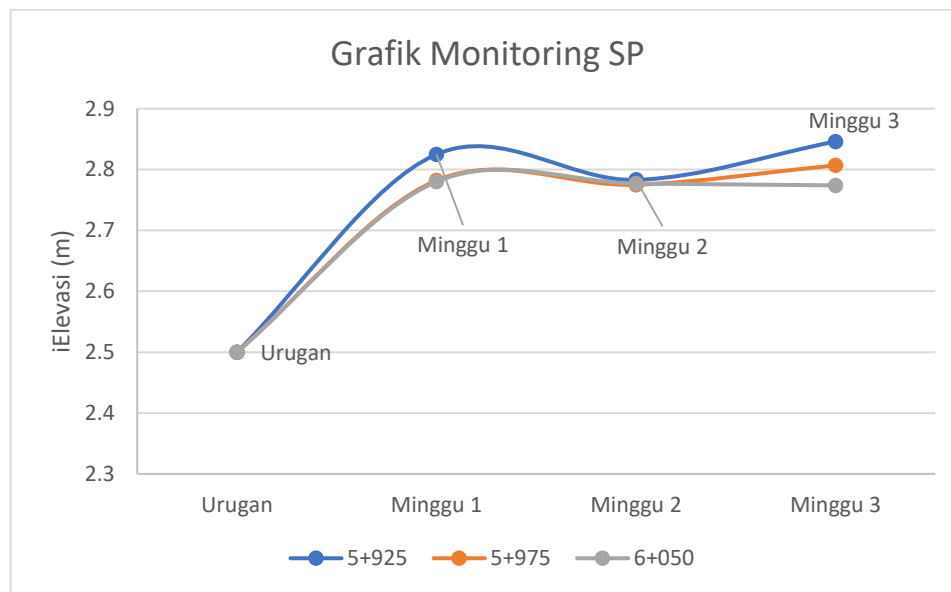
Grafik 1.1 Grafik Monitoring SP Urugan Rencana 2,5 m

Untuk minggu kedua pada perencanaan timbunan 2,5 m mengalami penurunan rata-rata sebesar 2,778m. Pada minggu ketiga terjadi kenaikan kembali dengan rata-rata sebesar 2,809m, atas dasar adanya penambahan urugan kembali, dikarenakan terjadi penurunan yang drastis pada minggu 2 dengan hasil pemantauan SP.

Jadi pada grafik urugan rencana 2,5m dan penurunan SP, pada tinjauan di minggu pertama penimbunan dengan elevasi yang seragam dengan urugan rencana 3m karena diasumsikan pada urugan rencana 2,5 ditimbun lebih tinggi yang nantinya urugan tersebut akan mengalami konsolidasi atau penurunan. Urugan diseragamkan karena tanah dasarnya memiliki karakteristik yang sama dan dianalisa akan mengalami penurunan.

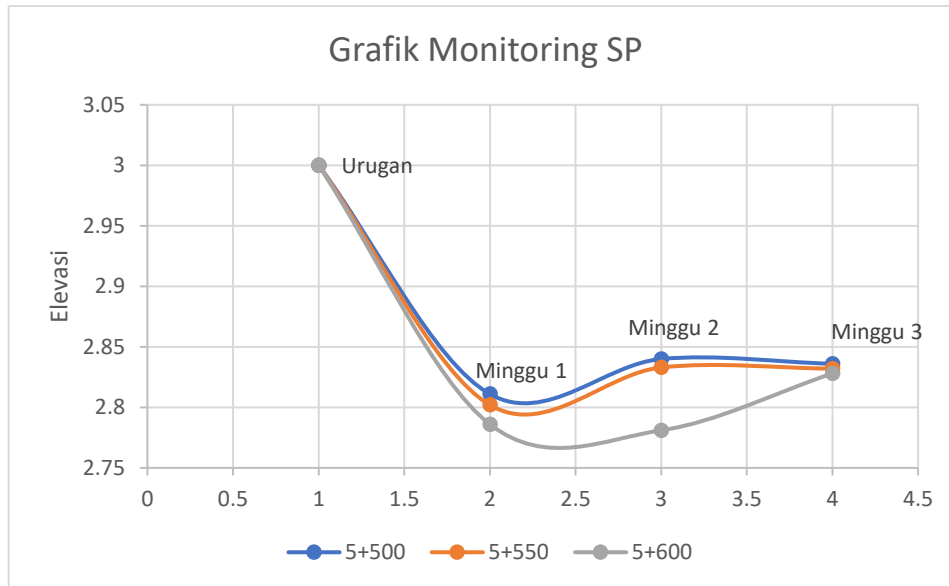
Grafik 1.2 Grafik Monitoring SP Urugan Rencana 3 m

Pada urugan perencanaan dengan elevasi 3m ketiga STA yaitu STA 5+500, STA 5+550, dan STA 5+600 terjadi kenaikan kembali dikarenakan adanya proses penambahan timbunan pada minggu kedua. Sedangkan pada minggu ke tiga untuk STA 5+500 dan STA 5+550 terjadi penurunan konsolidasi tanah dan untuk STA 5+600 tetap mengalami kenaikan karena penambahan timbunan terus dilakukan.
