## Analisis Kebocoran Mechanical Seal Kompresor Screw MYCOM Di Refrigeration Line PT. Indolakto (Ice Cream Manufacturing)

Dani Rahadianto  
Universitas Nusa Putra  
e-mail: danirahadianto13@gmail.com

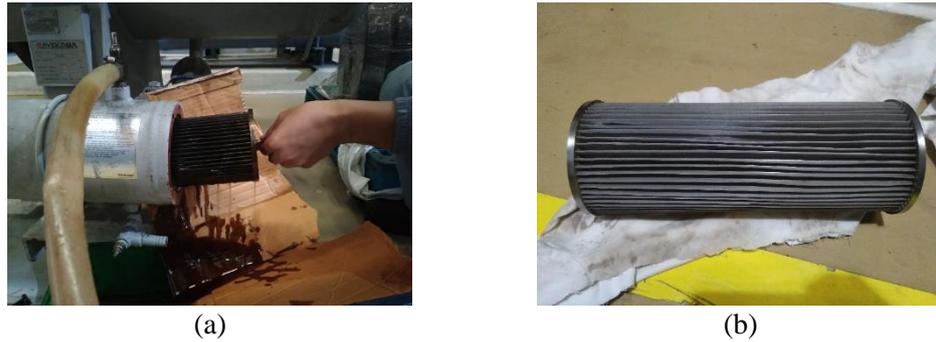
Gambar 9. a) Proses pembongkaran filter oli, b) Filter oli yang sudah dibersihkan  
 Sumber : Dokumentasi Pribadi

1. Permasalahan kondisi filter oli dalam keadaan kotor  
 Upaya yang dilakukan untuk mengatasi permasalahan ini adalah dengan melakukan pembersihan pada bagian filter oli yaitu dengan cara membuka flange pada bagian filter dan melakukan pembersihan pada filter oli dengan menggunakan solar hingga bersih.

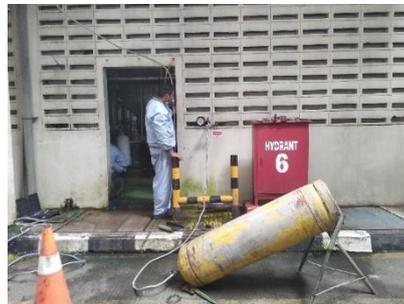
Gambar 10 Proses penambahan gas ammonia (NH<sub>3</sub>)  
 Sumber : Dokumentasi Pribadi

- Permasalahan volume refrigeran pada oil cooler kurang  
 Upaya yang dilakukan untuk mengatasi permasalahan ini adalah dengan melakukan penambahan gas ammonia (NH<sub>3</sub>) pada jalur oil cooler.

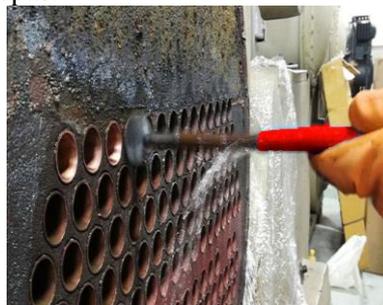
Gambar 11. Proses pembersihan pipa oil cooler  
 Sumber : Dokumentasi Pribadi

- Permasalahan kerak pada pipa oil cooler  
 Upaya yang dapat dilakukan untuk mengatasi hal ini adalah melakukan pembersihan kerak yang ada pada pipa oil cooler dengan cara membongkar oil cooler dan bersihkan kerak-kerak yang menempel pada pipa menggunakan sikat kawat. Setelah itu semprot semua bagian pipa yang telah dibersihkan dengan angin bertekanan hingga bersih dan pasang kembali komponen yang dilepas.

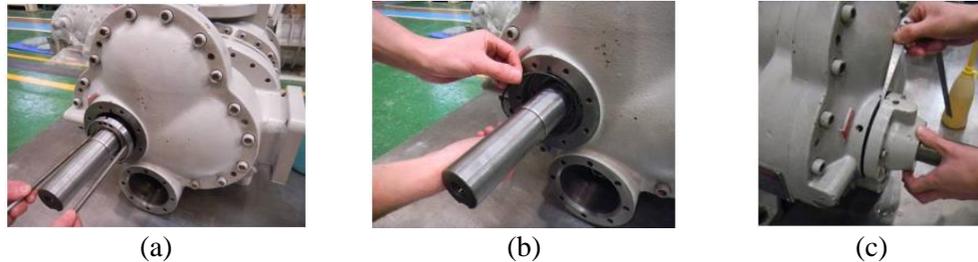
Gambar 12. a) Pemasangan mechanical seal, b) pemasangan o-ring, c) pemasangan seal cover

5. Permasalahan pemasangan tidak presisi  
Upaya yang dilakukan untuk mengatasi permasalahan ini adalah pastikan selalu melihat manualbook yang ada sebelum dilakukan proses penggantian mechanical seal, hal tersebut berguna untuk mencegah kesalahan pemasangan.
