ANALISIS PERFORMA CIRCULATING WATER PUMP PADA INDUSTRI PEMBANGKITAN (STUDI KASUS PLTU BOLOK NTT)

Heru Mirmanto¹, Nur Ikhwan¹

¹Jurusan Teknik Mesin Institut Teknologi Sepuluh Nopember,

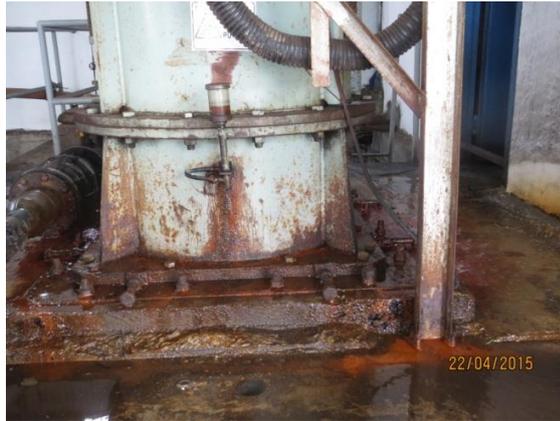
- a. Kebocoran pada pipa *discharge* (baik yang terendam maupun yang diatas permukaan air).
 Perlu diketahui bahwa CWP merupakan pompa centrifugal jenis *mixed flow* dengan posisi impeller terbenam (*submersible pump*). Kebocoran ini diakibatkan korosi pada pipa, seal yang kurang rapat (rusak) atau *looseness* baut pengencang support akibat getaran pada pompa berlebihan. Tampak pada gambar 1. Diperlihatkan kebocoran pada pipa discharge pompa.

Gambar 1. Kebocoran pada pipa *discharge*

- a. Terjadinya kavitasi, hal ini dapat diketahui dari hasil pengamatan yang menunjukkan kondisi tekanan discharge yang berfluktuasi. Kavitasi ini dapat terjadi akibat turunnya tekanan suction karena tingginya pressure drop yang terjadi pada suction pompa.
- b. Terjadi kelonggaran (*looseness*) pada baut pengencang support pompa dan *unbalance* atau *missalignment* pada poros pompa. Hal ini dapat dilihat pada gambar 1 bahwa terjadinya kebocoran juga diakibatkan oleh baut pengencang support yang kurang rapat.

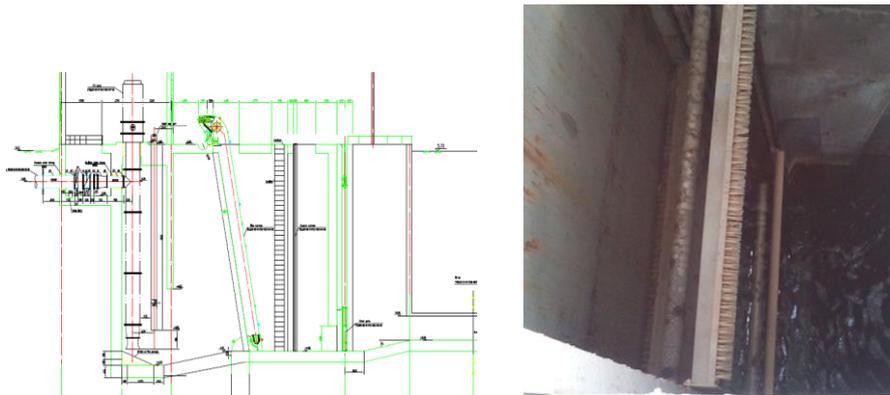
2. Penurunan level permukaan air pada *suction reservoir* diakibatkan oleh besarnya hambatan pada saluran *intake*. Indikasi penyebab hal ini antara lain :
 - a. Penggunaan satu buah *fine screen* dengan jarak terhadap *bellmouth* pipa *suction* relative dekat. Sehingga kotoran (sampah) yang menempel pada *fine screen* akan memperbesar *headloss* dan dapat mengurangi laju aliran masuk ke *reservoir*. Gambar 2. Memperlihatkan posisi *fine screen* pada saluran *suction*.

Gambar 2. Posisi *finescreeen* terhadap *bellmouth* pipa *suction*

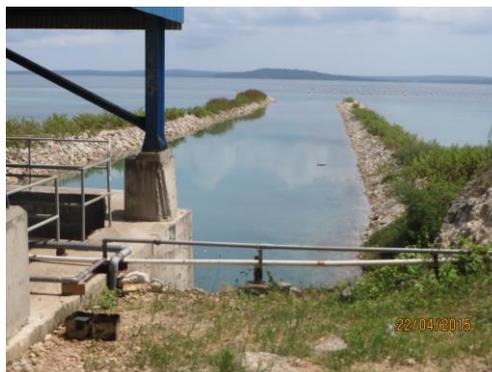
- b. Saluran *intake* kanal yang dangkal & sempit dengan dinding saluran terbuat dari susunan batu-batuan serta menggunakan sistem gravitasi. Gambar 3. memperlihatkan saluran *intake canal* pada saluran *suction*.

Gambar 3. Saluran *intake canal*

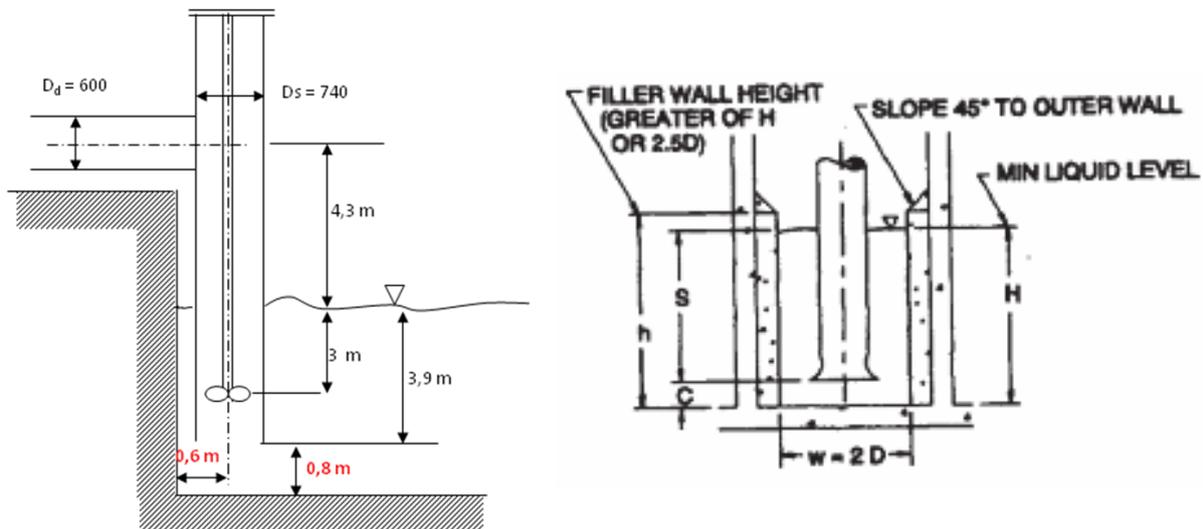
4. Konstruksi pemasangan pipa suction terhadap dinding suction reservoir kurang sesuai dengan standart yang ada. Hal ini dapat dilihat pada gambar 4. bahwa jarak antara pipa suction terhadap dinding suction reservoir terlalu sempit (600 mm). Begitupula kedalaman terbenamnya pipa suction terhadap permukaan air yang masih kurang dari standar ($H_{Sr} < H_{St}$). Pada tabel 4 diperlihatkan nilai ideal sesuai dengan standart ANSI/HI9.8-1998 dan aktual dari pengukuran.

Gambar 4. Geometri konstruksi pipa suction pada suction reservoir

No	Parameter	Nilai Ideal	Nilai Aktual
1	H = Kedalaman minimum permukaan air	$C + S$ = 3,444 mm	4,700 mm
2	C = Jarak clearance antara inlet bell dengan lantai dasar	0.3 s.d. 0.5 D = 222 – 370 mm	800 mm
3	S = Jarak minimum inlet bell yang terbenam ke air	$D (1+2.3 Fd)$ = 740 (1+2,3 x1) = 2,442 mm	3,000 mm
4	w = lebar intake minimum	$2D = 1,480$ mm	2,000 mm
5	Jarak minimum ke dinding	$D = 740$ mm	600 mm

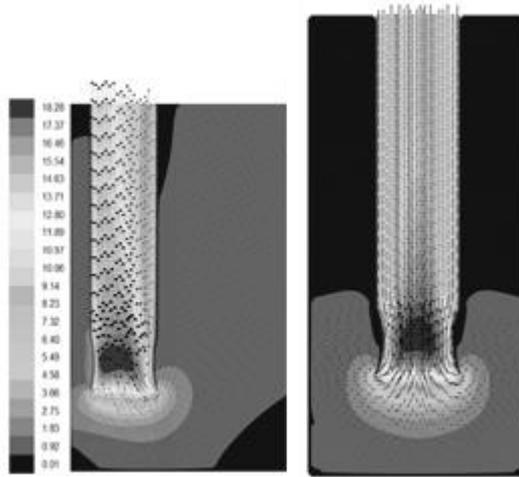
Gambar 5. *Velocity vector* aliran melintasi *bellmouth* pipa *suction*

Kecepatan masuk dari sisi samping kondisi seragam. Tetapi kecepatan air yang masuk dari depan cenderung tedefleksi ke dinding. Kondisi ini dapat menambah hambatan aliran karena kecepatan yang lebih tinggi sehingga akan menimbulkan gesekan yang lebih tinggi dan memicu timbulnya pusaran (*vortex*) di permukaan.

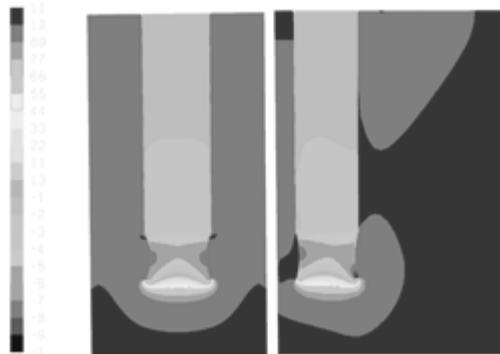
Gambar 6. *Pressure distribution* aliran melintasi *bellmouth* pipa *suction*

Tekanan minimal terjadi pada kondisi *bellmouth* nozzle hingga *inlet impeller* pompa ($P_s = 550$ Pa), sedangkan tekanan uap air laut pada kondisi temperatur pemompaan (diasumsikan $T = 20^0$ C) sebesar $P_v = 2.340$ Pa.

Karena tekanan inlet pompa lebih rendah dibandingkan dengan tekanan uap pada kondisi itu, dengan demikian maka pada inlet pompa terjadi kavitasi yang dapat menyebabkan kerusakan pada impeller (akibat erosi), juga dapat menurunkan performance pompa, terutama Debit dan Head yang dihasilkan.

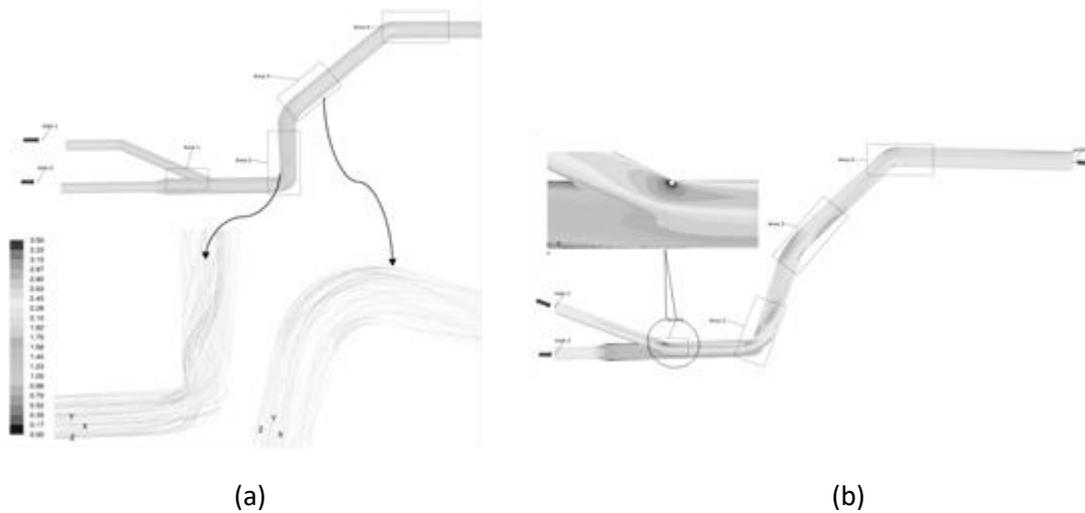
Hasil simulasi CFD untuk pola aliran (*streamline*) kondisi eksisting dapat diperlihatkan pada gambar 5. Karena di beberapa lokasi terdapat adanya belokan yang terlalu tegak maka, pola aliran yang (hasil simulasi CFD) terjadi menjadi tidak teratur dan menimbulkan pusaran.

Gambar 5. Hasil simulasi numerik pada pipa discharge existing condition :
 a. streamline b. velocity vector distribution

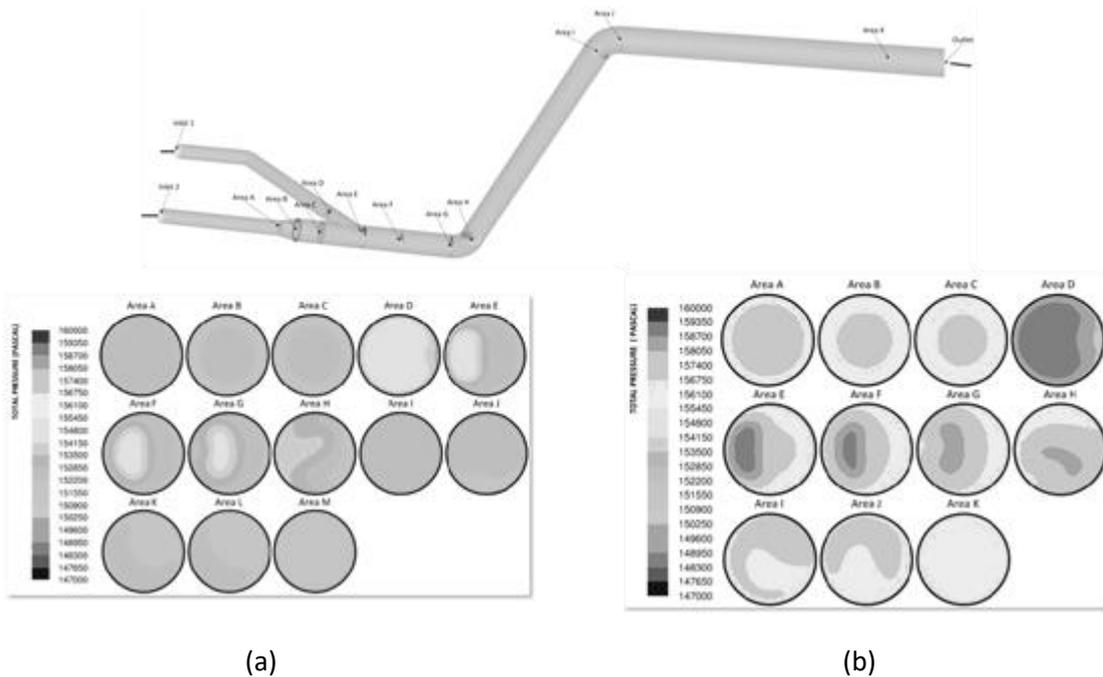
Gambar 6. Hasil simulasi numerik pada pipa discharge modifikasi :
 a. Velocity vector b. Pressure distribution

Setelah dilakukan modifikasi pada saluran discharge maka hasil simulasi CFD (Fluent) dapat dilihat pada gambar 6. Hasil simulasi menunjukkan bahwa kontur tekanan statis pada penampang pipa dari inlet sampai dengan outlet. Pada penampang outlet (penampang M) tekanan statis yang terjadi dapat mencapai tekanan yang dibutuhkan sebesar 150, 200 Pa
