IDENTIFIKASI SISTEM PENATAAN DISTRIBUSI AIR BERSIH PASCA BENCANA GUNUNG KELUD DI KECAMATAN NGANTANG KABUPATEN MALANG

Agung Sedayu¹

Jurusan Teknik Arsitektur Fakultas Sains dan Teknologi¹

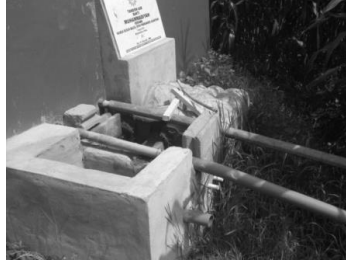
Gambar 13. Tandon utama penampung dari sumber air utama dari bukit

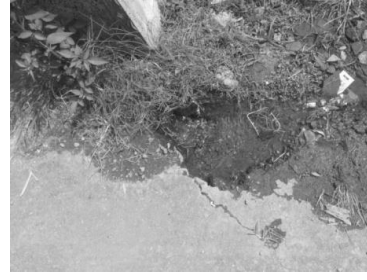
Penerapan sub tandon demikian juga menyebabkan melubernya air ketika penuh oleh sebab ukurannya yang tidak mampu menampung kapasitas air. Sementara itu kran air di setiap rumah walaupun penuh tetap dibiarkan terbuang yang menyebabkan tidak efisien, padahal area ini sulit dalam penyediaan air bersih (lihat Gambar 17 dan 18). Luberan air dapat dimanfaatkan untuk menyiram tanaman, memelihara ternak, dan dialihkan untuk kepentingan pengairan (irigasi).

Gambar 17. Melubernya air karena kebocoran pipa dari tandon

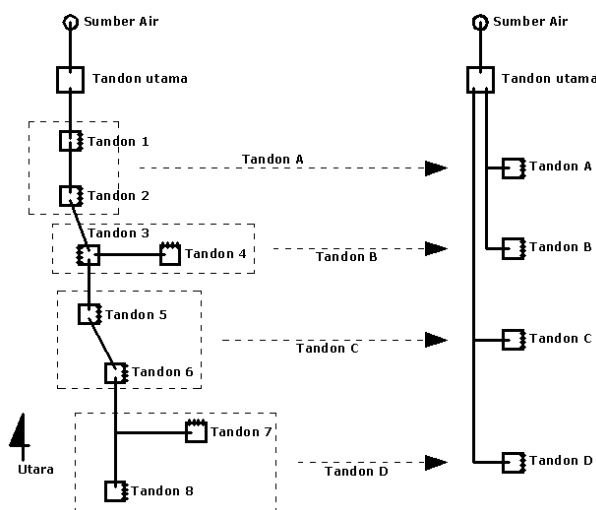
Gambar 24. Modifikasi skema aliran distribusi air bersih di dusun Bales

Upaya meredesain dan memodifikasi delapan sub tandon menjadi empat sub tandon dengan mempertimbangkan area dan jarak yang dilayani. Pembagian tersebut meliputi sebagai berikut,

- 2 Sub tandon 1 dan 2 menjadi satu tandon A
- 2 Sub tandon 3 dan 4 menjadi satu tandon B
- 2 Sub tandon 5 dan 6 menjadi satu tandon C
- 2 Sub tandon 7 dan 8 menjadi satu tandon D

Model sambungan dibuat sesuai sambungan pipa pada umumnya untuk spesifikasi penyaluran distribusi air bersih [12]. Bahan pipa yang digunakan juga pipa dengan bahan khusus untuk penyaluran air seperti pipa dari besi cor atau pipa hitam, pipa putih atau pipa galvanis, pipa PVC atau plastik bertulang, atau pipa baja tahan karat [13][14][15]. Hasil analisis dan rekayasa sistem distribusi air bersih dengan meredesain dan memodifikasi yang menghasilkan satu sub tandon baru dari gabungan 2 sub tandon lama. Sub tandon lama berukuran $\pm 55 \times 55$ cm. Satu sub tandon baru menjadi 80×80 cm yang memiliki kapasitas 2 sub tandon berukuran $\pm 55 \times 55$ cm.
