**ANALISA CACAT PENGELASAN SMAW PADA POSISI 2G PADA BAJA MATERIAL A36 DENGAN VARIASI ARUS DAN SUDUT PENGELASAN**Chandra Dwi setia ^{*1)}, Erifive Pranatal¹⁾¹Jurusan Teknik Perkapalan, Institut Teknologi Adhi Tama Surabaya

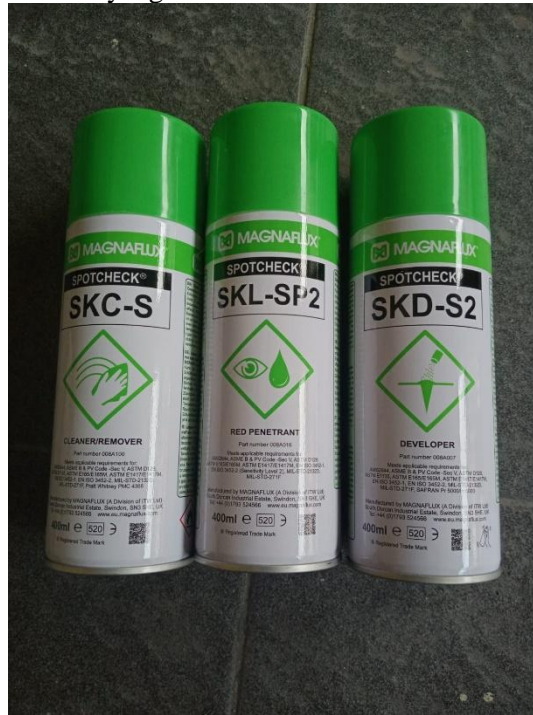
Gambar 4 *Liquid Penetrant*
(Sumber: Dokumen pribadi)

Pengujian penetrant Test merupakan metode *Non Destructive Testing* (NDT) dalam pengujian ini menggunakan *liquid Penetrant Test* dengan merek MAGNAFLUX untuk mengecek cacat terhadap pengelasan di material yang sudah di las.

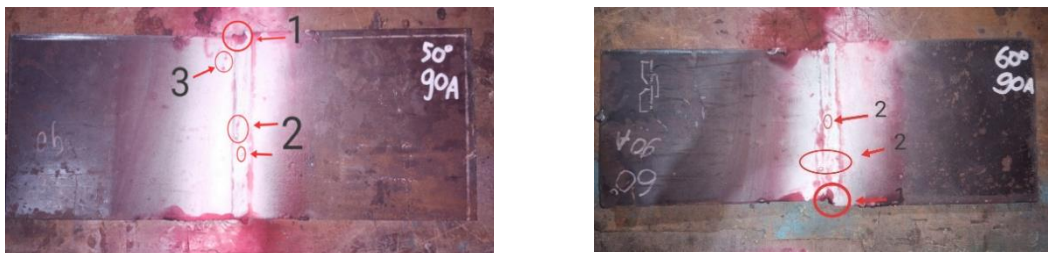
Gambar 5 Hasil uji penetrant test pada 90 ampere dengan sudut 50° dan 60°
(Sumber: Dokumen pribadi)

Pada gambar 5 khusus untuk cacat las, cacat las yang diketahui dapat dijelaskan sebagai berikut:

- a. Cacat pengelasan terjadi pada 90 ampere sudut 50° adalah *undercut*, *porosity* dan *over spatter*. Cacat las terjadi pada 90 ampere sudut 60° adalah *undercut* dan *over spetter*.
- b. Penyebab terjadinya pada 90 ampere sudut 50° dikarenakan ayunan tangan tidak stabil, kecepatan pengelasan terlalu cepat, terdapat kotoran di material yang akan di las dan terlalu

- tingginya busur pengelasan. Penyebab terjadinya pada 90 ampere sudut 60° dikarenakan ayunan tangan tidak stabil dan terlalu tingginya busur pengelasan.
- c. cara mengatasi pada 90 ampere sudut 50° dengan stabilkan ayunan tangan, kecepatan pengelasan diperlambat, bersihkan material sebelum di las dan tidak terlalu tinggi busur pengelasan. Cara mengatasi pada 90 ampere sudut 60° dengan stabilkan ayunan tangan dan tidak terlalu tinggi busur pengelasan.
2. Hasil cacat pengelasan pada posisi 2G ampere 110 dengan sudut 50° dan 60° . Dapat dilihat di gambar 6 :

Dari hasil pengujian liquid penetrant dengan pengelasan SMAW variasi arus dan sudut kampuh terhadap cacat las pada posisi 2G menggunakan material A36 ketebalan 12 mm didapatkan arus 90 ampere sudut 50° adalah *undercut*, *porosity* dan *over spatter*, arus 90 ampere sudut 60° adalah *undercut* dan *over spatter*. Kemudian arus 110 ampere sudut 50° adalah *undercut* dan *over spatter*, arus 110 ampere sudut 60° adalah *undercut*, *porosity* dan *over spatter*. Kemudian arus 130 ampere sudut 50° adalah *undercut* dan *over spatter*, arus 130 ampere sudut 60° adalah *undercut*, dan *over spatter*. Pada arus pada 150 ampere sudut 50° adalah *undercut*, *porosity* dan *over spatter*, arus 150 ampere sudut 60° adalah *undercut*, *porosity* dan *over spatter*.

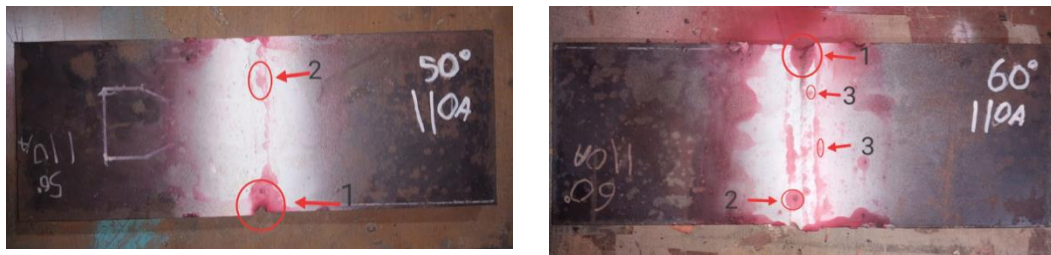
Gambar 6 Hasil uji penetrant test pada 110 ampere dengan sudut 50° dan 60°
(Sumber: Dokumen pribadi)

Pada gambar 6 khusus untuk cacat las, cacat las yang diketahui dapat dijelaskan sebagai berikut:

- a. Cacat pengelasan terjadi pada 110 ampere sudut 50° adalah *undercut* dan *over spatter*. Cacat pengelasan terjadi di 110 ampere sudut 60° adalah *undercut*, *porosity* dan *over spetter*.

- b. Penyebab terjadinya pada 110 ampere sudut 50° dikarenakan ayunan tangan tidak stabil dan terlalu tingginya busur pengelasan. Penyebab terjadinya pada 110 ampere sudut 60° dikarenakan ayunan tangan tidak stabil, kecepatan pengelasan terlalu cepat, terdapat kotoran di material yang akan di las dan terlalu tingginya busur pengelasan

- c. cara mengatasi pada 110 ampere sudut 50° dengan stabilkan ayunan tangan, kecepatan pengelasan diperlambat, bersihkan material sebelum di las dan tidak terlalu tinggi busur pengelasan. Cara mengatasi pada 110 ampere sudut 60° dengan stabilkan ayunan tangan dan tidak terlalu tinggi busur pengelasan.

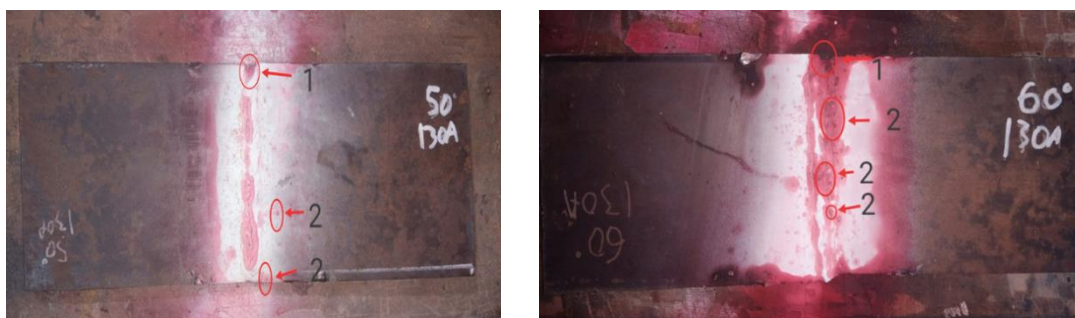
Gambar 7 Hasil uji penetrant test pada 130 ampere dengan sudut 50° dan 60°
(Sumber: Dokumen Pribadi)

Pada gambar 6 khusus untuk cacat las, cacat las yang diketahui dapat dijelaskan sebagai berikut:

- a. Cacat pengelasan terjadi pada 130 ampere sudut 50° adalah *undercut* dan *over spatter*. Cacat pengelasan terjadi pada 130 ampere sudut 60° adalah *undercut*, dan *over spetter*.

- b. Penyebab terjadinya pada 130 ampere sudut 50° dikarenakan ayunan tangan tidak stabil dan terlalu tingginya busur pengelasan. Penyebab terjadinya pada 90 ampere sudut 60° dikarenakan ayunan tangan tidak stabil dan terlalu tingginya busur pengelasan.
 - c. Cara mengatasi pada 130 ampere sudut 50° dengan stabilkan ayunan tangan dan tidak terlalu tinggi busur pengelasan. Cara mengatasi pada 130 ampere sudut 60° dengan stabilkan ayunan tangan dan tidak terlalu tinggi busur pengelasan.
4. Hasil cacat pengelasan pada posisi 2G ampere 150 dan sudut 50° dan 60° . Dapat dilihat di gambar 8:

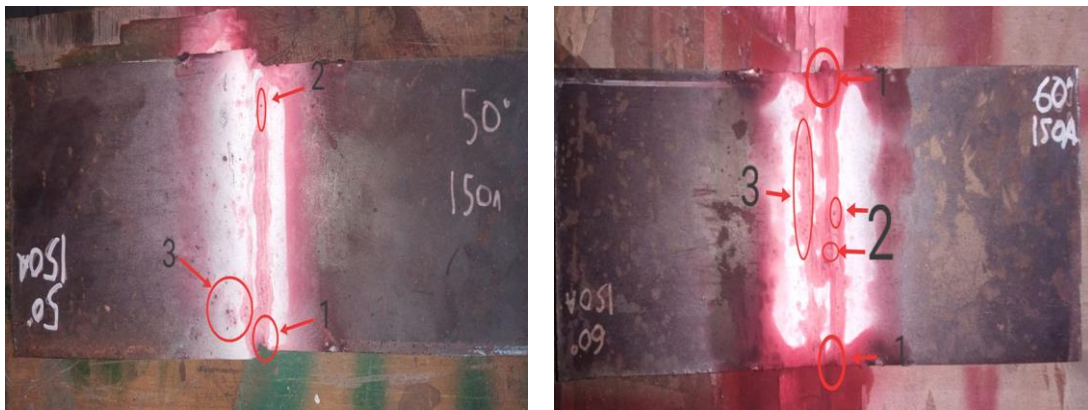
Gambar 8 Hasil uji penetrant test pada 150 ampere dengan sudut 50° dan 60°
(Sumber: Dokumen Sendiri)

Pada gambar 8 khusus untuk cacat las, cacat las yang diketahui dapat dijelaskan sebagai berikut:

- a. Cacat pengelasan terjadi pada 150 ampere sudut 50° adalah *undercut*, *porosity* dan *over spatter*. Cacat pengelasan terjadi pada 150 ampere sudut 60° adalah *undercut*, *porosity* dan *over spatter*.

- b. Penyebab terjadinya pada 150 ampere sudut 50° dikarenakan ayunan tangan tidak stabil, kecepatan pengelasan terlalu cepat, terdapat kotoran di material yang akan di las dan terlalu tingginya busur pengelasan. Penyebab terjadinya pada 90 ampere sudut 60° dikarenakan ayunan tangan tidak stabil, kecepatan pengelasan terlalu cepat, terdapat kotoran di material yang akan di las dan terlalu tingginya busur pengelasan

- c. cara mengatasi pada 150 ampere sudut 50° dengan stabilkan ayunan tangan, kecepatan pengelasan diperlambat, bersihkan material sebelum di las dan tidak terlalu tinggi busur pengelasan. Cara mengatasi pada 150 ampere sudut 60° dengan stabilkan ayunan tangan, kecepatan pengelasan diperlambat, bersihkan material sebelum di las dan tidak terlalu tinggi busur pengelasan.
