## ANALISA CACAT PENGELASAN SMAW PADA POSISI 2G PADA BAJA MATERIAL A36 DENGAN VARIASI ARUS DAN SUDUT PENGELASAN

<sup>1)</sup>Jurusan Teknik Perkapalan, Institut Teknologi Adhi Tama Surabaya

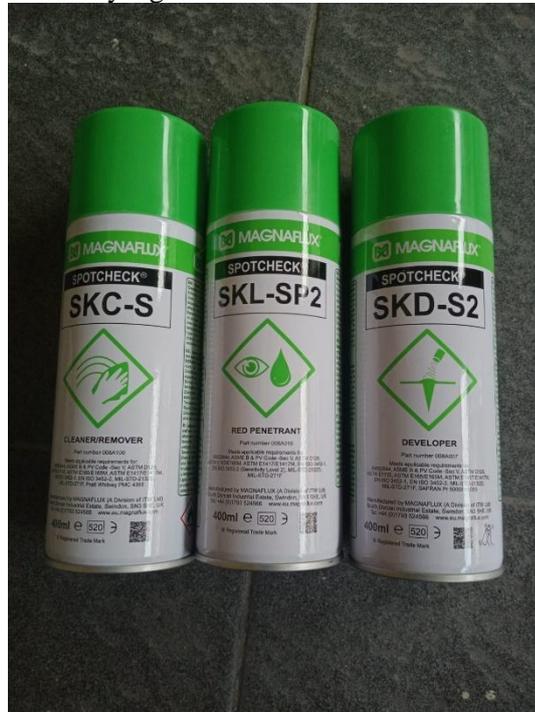
**Gambar 4** *Liquid Penetrant*  
(Sumber: Dokumen pribadi)

Pengujian penetrant Test merupakan metode *Non Destructive Testing* (NDT) dalam pengujian ini menggunakan *liquid Penetrant Test* dengan merek MAGNAFLUX untuk mengecek cacat terhadap pengelasan di material yang sudah di las.

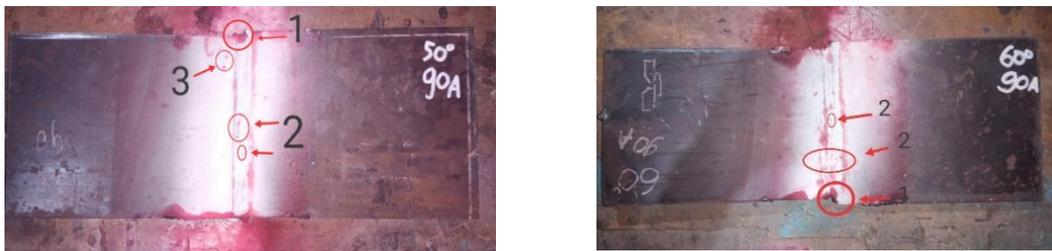
**Gambar 5** Hasil uji penetrant test pada 90 ampere dengan sudut 50° dan 60°  
(Sumber: Dokumen pribadi)

- a. Cacat pengelasan terjadi pada 90 ampere sudut 50° adalah *undercut*, *porosity* dan *over spatter*. Cacat las terjadi pada 90 ampere sudut 60° adalah *undercut* dan *over spetter*.
- b. Penyebab terjadinya pada 90 ampere sudut 50° dikarenakan ayunan tangan tidak stabil, kecepatan pengelasan terlalu cepat, terdapat kotoran di material yang akan di las dan terlalu

tingginya busur pengelasan. Penyebab terjadinya pada 90 ampere sudut  $60^\circ$  dikarenakan ayunan tangan tidak stabil dan terlalu tingginya busur pengelasan.

- c. cara mengatasi pada 90 ampere sudut  $50^\circ$  dengan stabilkan ayunan tangan, kecepatan pengelasan diperlambat, bersihkan material sebelum di las dan tidak terlalu tinggi busur pengelasan. Cara mengatasi pada 90 ampere sudut  $60^\circ$  dengan stabilkan ayunan tangan dan tidak terlalu tinggi busur pengelasan.
2. Hasil cacat pengelasan pada posisi 2G ampere 110 dengan sudut  $50^\circ$  dan  $60^\circ$ . Dapat dilihat di gambar 6 :

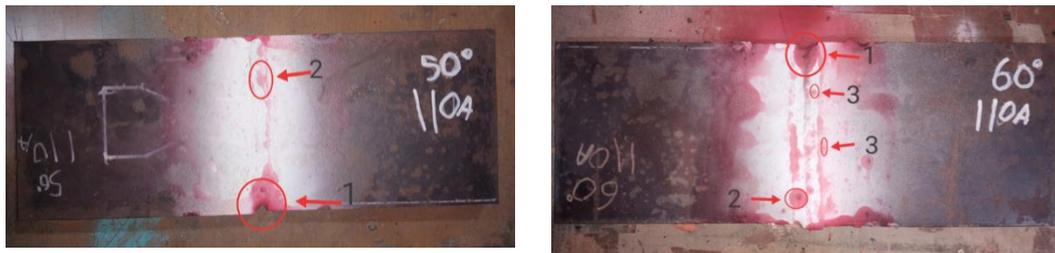
**Gambar 6** Hasil uji penetrant test pada 110 ampere dengan sudut  $50^\circ$  dan  $60^\circ$   
(Sumber: Dokumen pribadi)

- a. Cacat pengelasan terjadi pada 110 ampere sudut  $50^\circ$  adalah *undercut* dan *over spatter*. Cacat pengelasan terjadi di 110 ampere sudut  $60^\circ$  adalah *undercut*, *porosity* dan *over spetter*.

- b. Penyebab terjadinya pada 110 ampere sudut  $50^\circ$  dikarenakan ayunan tangan tidak stabil dan terlalu tingginya busur pengelasan. Penyebab terjadinya pada 110 ampere sudut  $60^\circ$  dikarenakan ayunan tangan tidak stabil, kecepatan pengelasan terlalu cepat, terdapat kotoran di material yang akan di las dan terlalu tingginya busur pengelasan

- c. cara mengatasi pada 110 ampere sudut  $50^\circ$  dengan stabilkan ayunan tangan, kecepatan pengelasan diperlambat, bersihkan material sebelum di las dan tidak terlalu tinggi busur pengelasan. Cara mengatasi pada 110 ampere sudut  $60^\circ$  dengan stabilkan ayunan tangan dan tidak terlalu tinggi busur pengelasan.

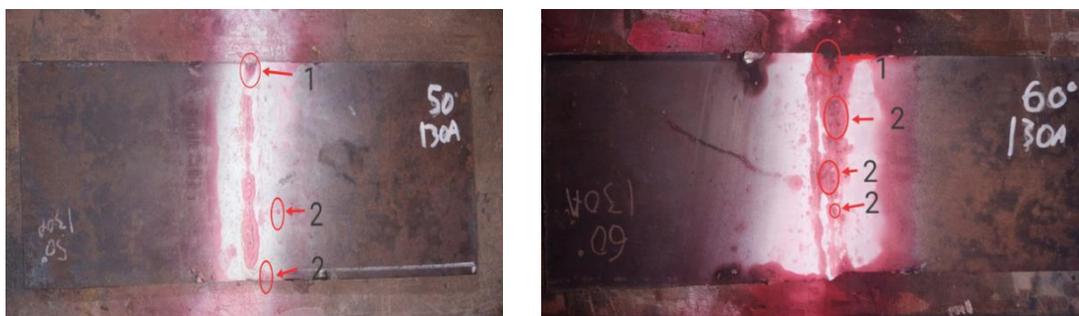
**Gambar 7** Hasil uji penetrant test pada 130 ampere dengan sudut  $50^\circ$  dan  $60^\circ$   
(Sumber: Dokumen Pribadi)

- a. Cacat pengelasan terjadi pada 130 ampere sudut  $50^\circ$  adalah *undercut* dan *over spatter*. Cacat pengelasan terjadi pada 130 ampere sudut  $60^\circ$  adalah *undercut*, dan *over spetter*.

- b. Penyebab terjadinya pada 130 ampere sudut  $50^\circ$  dikarenakan ayunan tangan tidak stabil dan terlalu tingginya busur pengelasan. Penyebab terjadinya pada 90 ampere sudut  $60^\circ$  dikarenakan ayunan tangan tidak stabil dan terlalu tingginya busur pengelasan.
  - c. Cara mengatasi pada 130 ampere sudut  $50^\circ$  dengan stabilkan ayunan tangan dan tidak terlalu tinggi busur pengelasan. Cara mengatasi pada 130 ampere sudut  $60^\circ$  dengan stabilkan ayunan tangan dan tidak terlalu tinggi busur pengelasan.
4. Hasil cacat pengelasan pada posisi 2G ampere 150 dan sudut  $50^\circ$  dan  $60^\circ$ . Dapat dilihat di gambar 8:

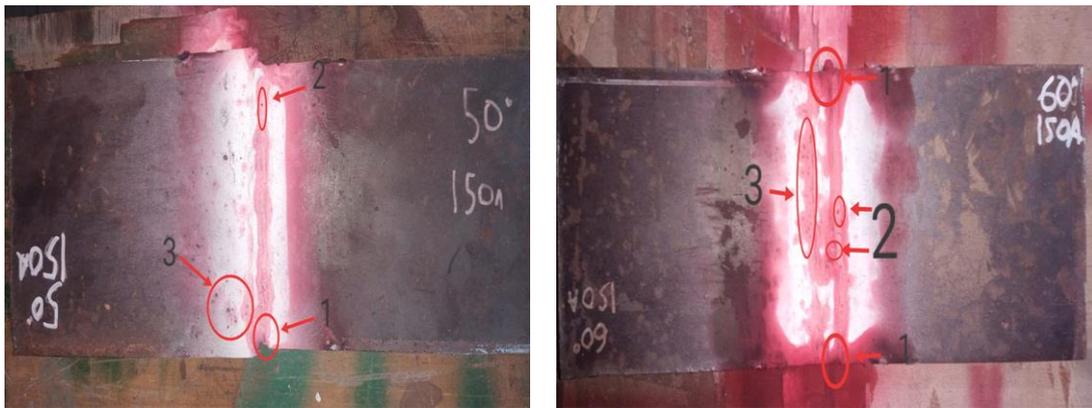
**Gambar 8** Hasil uji penetrant test pada 150 ampere dengan sudut  $50^\circ$  dan  $60^\circ$   
(Sumber: Dokumen Sendiri)

- a. Cacat pengelasan terjadi pada 150 ampere sudut  $50^\circ$  adalah *undercut*, *porosity* dan *over spatter*. Cacat pengelasan terjadi pada 150 ampere sudut  $60^\circ$  adalah *undercut*, *porosity* dan *over spatter*.

- b. Penyebab terjadinya pada 150 ampere sudut  $50^\circ$  dikarenakan ayunan tangan tidak stabil, kecepatan pengelasan terlalu cepat, terdapat kotoran di material yang akan di las dan terlalu tingginya busur pengelasan. Penyebab terjadinya pada 90 ampere sudut  $60^\circ$  dikarenakan ayunan tangan tidak stabil, kecepatan pengelasan terlalu cepat, terdapat kotoran di material yang akan di las dan terlalu tingginya busur pengelasan

- c. cara mengatasi pada 150 ampere sudut  $50^\circ$  dengan stabilkan ayunan tangan, kecepatan pengelasan diperlambat, bersihkan material sebelum di las dan tidak terlalu tinggi busur pengelasan. Cara mengatasi pada 150 ampere sudut  $60^\circ$  dengan stabilkan ayunan tangan, kecepatan pengelasan diperlambat, bersihkan material sebelum di las dan tidak terlalu tinggi busur pengelasan.
