Analisis Pengaruh Kondisi Drainase terhadap Kinerja Perkerasan Lentur Menggunakan Metode IKP dan One-Way ANOVA

¹Program Studi Teknik Sipil, Fakultas Teknik dan Perencanaan, Universitas Warmadewa

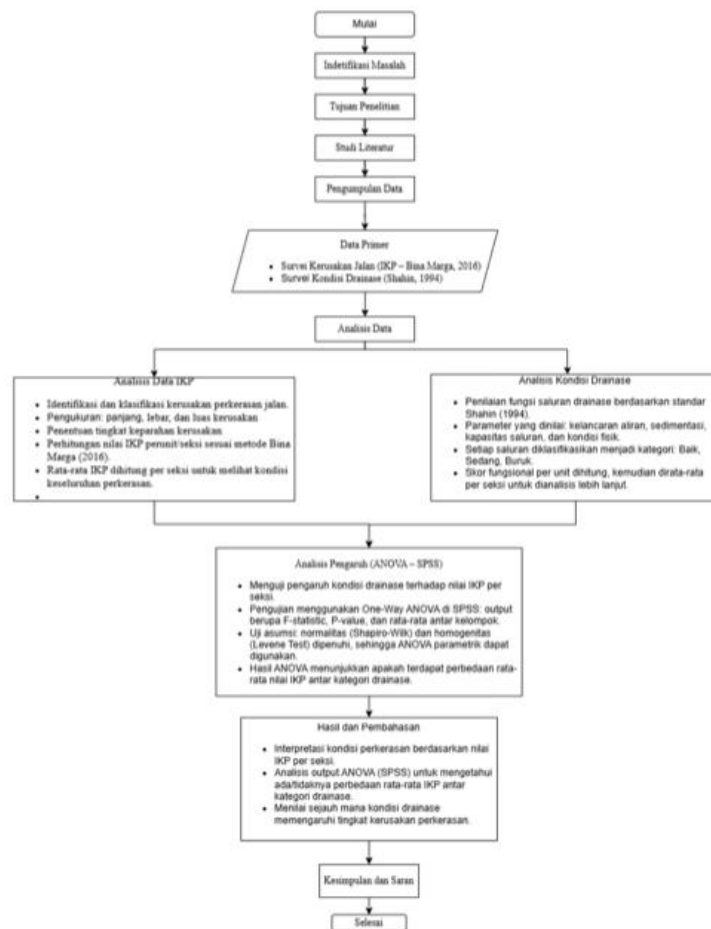
Gambar 1. Bagan alir metodologi penelitian

Penelitian ini dilakukan untuk menilai kondisi perkerasan jalan serta menganalisis hubungan antara kondisi drainase dengan nilai Indeks Kondisi Perkerasan (IKP) pada ruas jalan yang ditinjau. Metode penelitian yang digunakan meliputi pengumpulan data lapangan, penilaian kondisi perkerasan menggunakan metode IKP, penilaian kondisi drainase, serta analisis statistik untuk mengetahui hubungan antara kedua variabel tersebut. Gambar 1 menunjukkan bagan alir metodologi penelitian yang digunakan, mulai dari identifikasi kerusakan dan pengukuran drainase hingga analisis statistik menggunakan *One-Way ANOVA*.

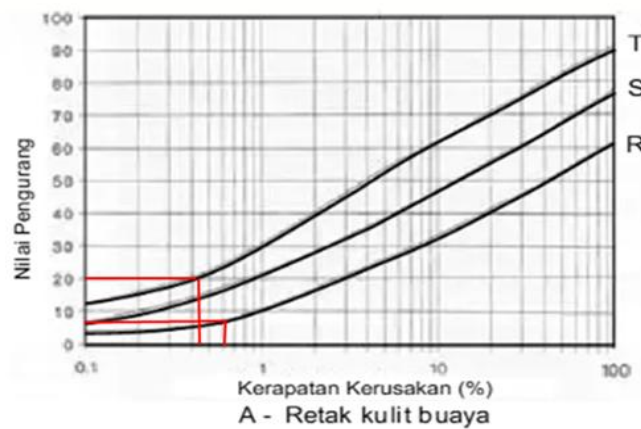
Gambar 3. Kurva Hubungan Kerapatan dan Nilai Pengurang (NP) pada retak kulit buaya

Nilai NP setiap kerusakan ditentukan dengan memplot kerapatan kerusakan pada kurva hubungan kerapatan dan tingkat keparahan sesuai Pedoman Bina Marga (2016). Hasilnya ditampilkan pada Gambar 3.
