## STRUKTUR GEOLOGI AREA BENCANA TANAH LONGSOR DI DESA TUMENGGAL, KECAMATAN PENGADEGAN-PURBALINGGA

Asmoro Widagdo<sup>[1]</sup>, Sachrul Iswahyudi<sup>[1]</sup>, dan Anjar Tri Laksono<sup>[1]</sup>

<sup>[1]</sup>Jurusan Teknik Geologi, Universitas Jenderal Soedirman  
Jalan Sungkono, KM. 5 Purbalingga, Jawa Tengah

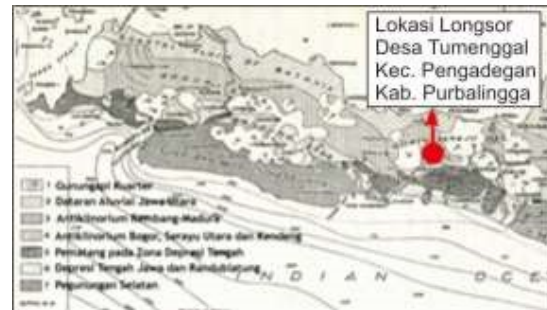
Gambar 2: Fisiografi dan lokasi penelitian dengan modifikasi.

Bogor-Kendeng ini merupakan jalur pelipatan besar di Jawa yang terdiri atas lipatan-lipatan kecil atas batuan/litologi penyusunnya yang berarah relatif barat-timur (Gambar 2). Litologi penyusun bentang alam ini antara lain terdiri atas batuan-batuan berumur Tersier yang terlipat kuat dengan struktur-struktur geologi berupa patahan/sesar (*fault*), kekar (*joint*) dan lipatan (*fold*).

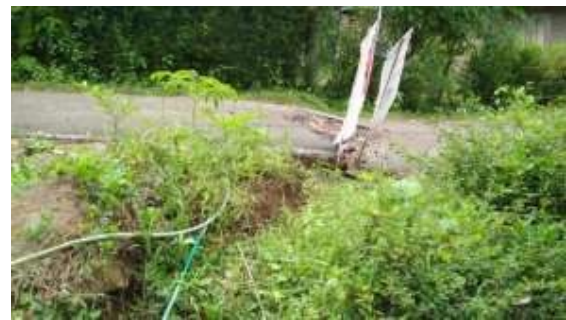
Gambar 4: Longsor yang memotong jalan di Desa Tumenggal.

Tanah longsor atau gerakan tanah dapat merusakkan jalan, pipa dan kabel baik akibat gerakan dibawahnya atau karena penimbunan material hasil longsor (Rahma, 2015). Gerakan tanah yang berjalan lambat menyebabkan pengelembungan (*tilting*) dan bangunan tidak dapat digunakan. Rekanan pada tanah menyebabkan fondasi bangunan terpisah dan menghancurkan utilitas lainnya didalam tanah. Runtuhan lereng yang tiba-tiba dapat menyeret permukiman turun jauh dibawah lereng. Longsor di Desa Tumenggal, Kecamatan Pengadegan, Kabupaten Purbalingga merusak jaringan jalan (Gambar 4 dan Gambar 8) dan rumah-rumah warga (Gambar 5 dan Gambar 6).

Di lokasi bencana longsor Desa Tumenggal-Pengadegan seperti halnya lokasi rawan longsor lainnya, memiliki tingkat kelerengan yang terjal. Semakin tinggi kelerengan, potensi terjadinya gerakan tanah semakin besar, termasuk longsor. Pada tingkat kelerengan tertentu, lokasi tersebut tidak mungkin dijadikan sebagai tempat beraktifitas manusia (pemukiman dan pertanian) karena potensi

longsor yang sangat tinggi (Gambar 4, Gambar 5 dan Gambar 6).

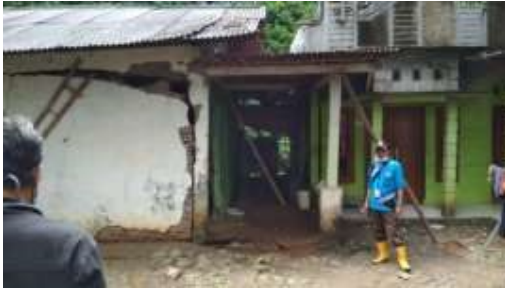
*Gambar 5: Pondasi rumah ambles dan dinding retak pada rumah warga di Desa Tumanggal-Pengadegan.*

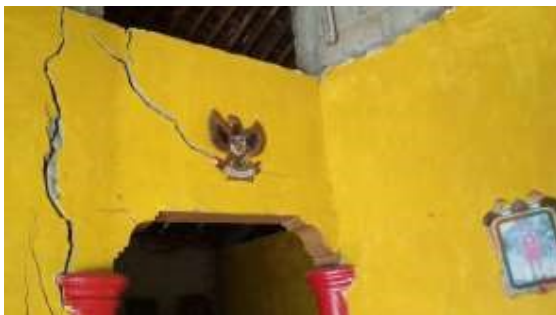
*Gambar 6: Rekahan dinding rumah yang sangat intensif akibat tanah bergerak di Desa Tumanggal-Pengadegan.*

Penyebab longsor lainnya adalah komposisi batuan atau litologi yang menyusun lokasi bencana berupa batuan dasar lempung Formasi Ligung dan Kalibiuk. Litologi dasar tersebut sebagian besar telah mengalami pelapukan menjadi soil, tapi masih bisa diidentifikasi batuan asal soil tersebut. Litologi tersebut juga banyak mengalami rekahan/retakan yang bisa menjadi jalan air masuk lebih dalam ke bawah permukaan, membebani lereng, melarutkan batuan, dan memperbesar kemungkinan bencana longsor. Rekahan-rekakan tersebut harus ditutup untuk mengurangi kemungkinan longsor.

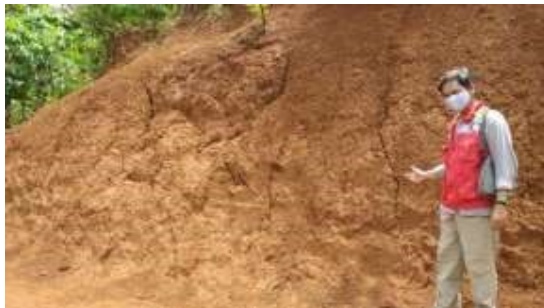
Gambar 7: Soil yang tebal dan retakan-retakan padanya kemungkinan merupakan kekar akibat struktur geologi tertentu

utara dan timur (Gambar 3). Struktur-struktur geologi yang tercatat pada peta geologi regional tersebut merupakan struktur-struktur besar yang teridentifikasi di lapangan. Keberadaan struktur besar akan diikuti oleh struktur-struktur geologi yang lebih kecil atau orde selanjutnya atau kekar-kekar (Gambar 7) yang menyebabkan lahan lebih labil termasuk kejadian longsor.

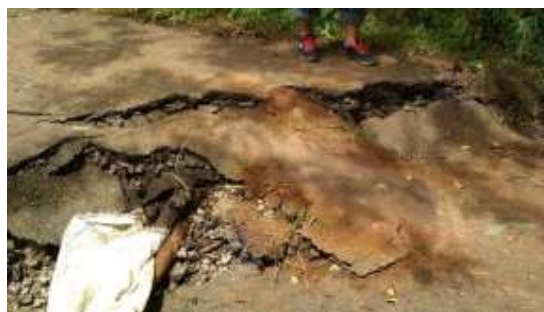
Gambar 8: Amblesan pada jalur jalan akibat longsor di Tumenggal.
