## Evaluasi Keselamatan dan Kesehatan Kerja Kawasan Wisata Religi X: Upaya Mewujudkan Wisata Religi yang Aman dan Nyaman.

<sup>1,2,3,4</sup> Fakultas Teknik, Universitas Islam Bandung, Jl. Tamansari 24-26 Bandung, Indonesia

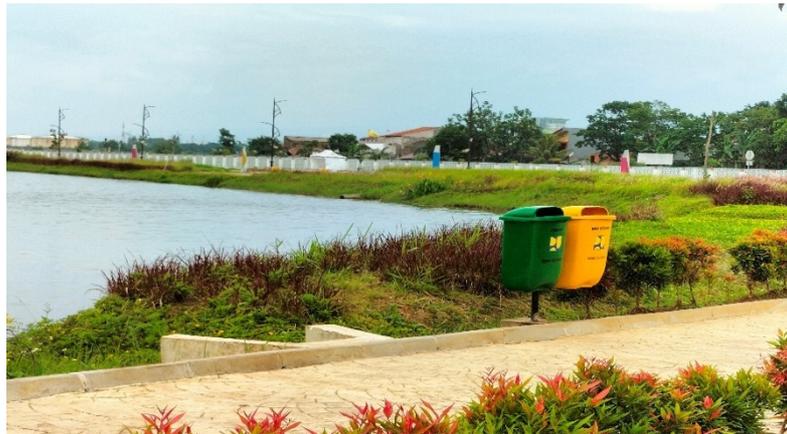
Gambar 2. Area Taman

Seperti yang telah dijelaskan sebelumnya bahwa terdapat korban jiwa (seorang anak) yang tenggelam di kawasan wisata religi X akibat kurangnya pengawasan orang tua dan kurangnya pagar pembatas di area-area yang berpotensi bahaya (Gambar 2). Korban tenggelam ke dalam bendungan air yang cukup dalam dan orang tua korban mengira bahwa korban menghilang. Tentu saja hal ini sangat berisiko jika tidak ada tindak lanjut dari pihak terkait.

Mengingat adanya kejadian tersebut, diperlukan langkah-langkah pencegahan agar kejadian yang sama tidak terulang di masa mendatang diantaranya yang dapat dilakukan adalah memasang pagar pembatas. Ada beberapa standar keamanan yang harus diterapkan pada pegangan pinggir kolam renang untuk memastikan keselamatan pengguna, terutama di tempat umum seperti hotel, kolam renang dan taman rekreasi. Standar tersebut mencakup aspek pemasangan, bahan yang digunakan dan ergonomi, sehingga pegangan dapat berfungsi dengan optimal dalam mencegah terjadinya kecelakaan [17]. Tabel 1 Berikut menunjukkan penjelasan lebih mendetail mengenai standar keamanan untuk pegangan pinggir kolam renang.

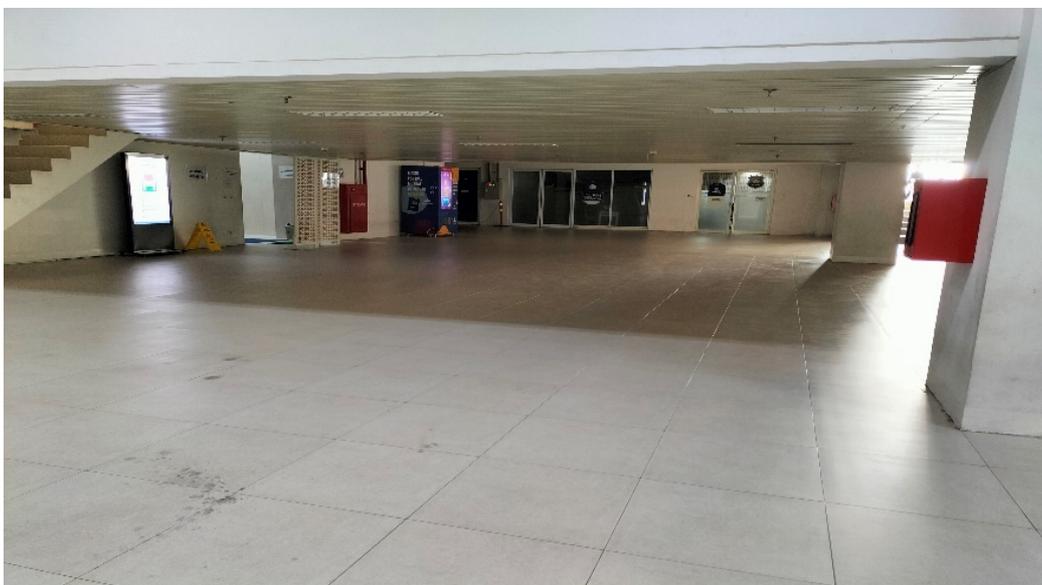
Gambar 3. Ketinggian Bangunan di Salah Satu Bagian Kawasan Wisata Religi X

Salah satu bagian bangunan di kawasan wisata religi X Bandung memiliki ketinggian yang rendah. Oleh karena itu, orang yang memiliki postur tubuh tinggi perlu sedikit membungkukkan badannya saat berjalan di bagian ini (Gambar 3).

Ada beberapa hal yang perlu diperhatikan untuk tinggi bangunan khususnya plafon. Berikut merupakan standar untuk ketinggian plafon bangunan dengan tujuan memastikan kenyamanan, kesehatan, dan keamanan penghuni, baik untuk rumah tinggal, perkantoran, maupun bangunan publik, yang disusun berdasarkan praktik umum dan beberapa standar seperti SNI (Standar Nasional Indonesia) dan rekomendasi internasional [18].

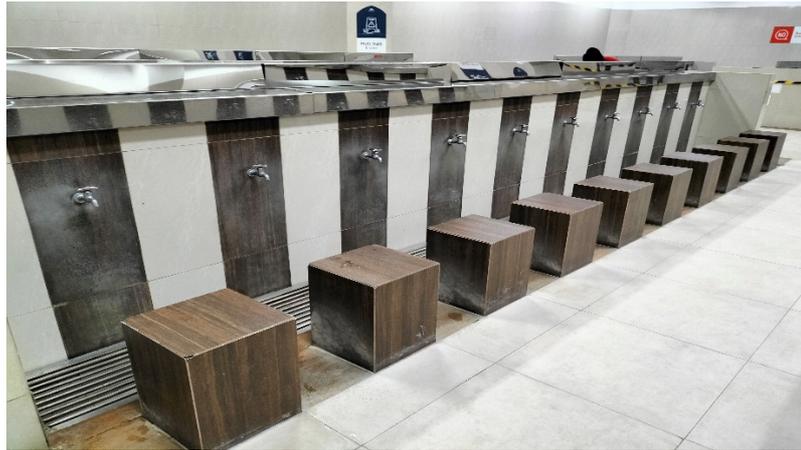
Gambar 4. Tempat Bersuci/Wudhu

Secara umum tempat untuk bersuci/wudhu yang ada di Kawasan wisata religi X ini sudah baik dimana di dalamnya terdapat tempat duduk (sehingga orang dapat bersuci dengan posisi duduk) serta terdapat tempat untuk menyimpan barang bawaan di bagian depannya. Namun, yang menjadi perhatian di sini adalah kurangnya jarak antar lokasi bersuci/wudhu. Jika semua tempat bersuci/wudhu ini sedang digunakan, maka orang akan merasa kesulitan untuk keluar karena jarak yang sempit (Gambar 4).

Berikut adalah beberapa **standar keamanan untuk tempat wudhu** yang direkomendasikan agar aman, nyaman, dan sesuai dengan kebutuhan pengguna, terutama di fasilitas umum seperti masjid, mushala dan tempat wisata religi [19].

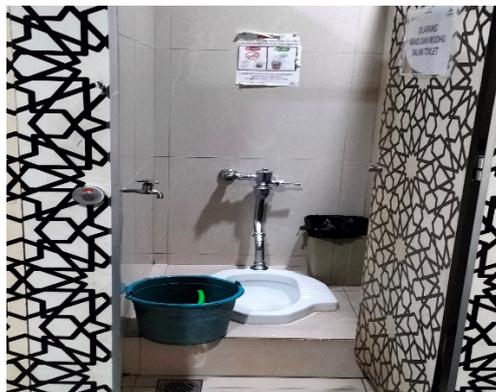
## Gambar 5. Toilet

Ulasan desain toilet mengungkapkan adanya keterbatasan ruang toilet terutama ketika membuka atau menutup pintu toilet. Orang-orang yang akan menggunakan fasilitas toilet ini perlu memosisikan tubuh sedemikian rupa agar dapat keluar masuk toilet dengan nyaman (Gambar 5).

Tabel 4 menunjukkan **standar keamanan toilet** yang berlaku untuk berbagai jenis fasilitas, seperti gedung publik, perkantoran, pusat perbelanjaan, sekolah, hingga rumah sakit. Standar tersebut mencakup rancangan, tata letak, aksesibilitas dan termasuk pemeliharaan untuk memastikan kenyamanan dan keamanan bagi semua pengguna [20].

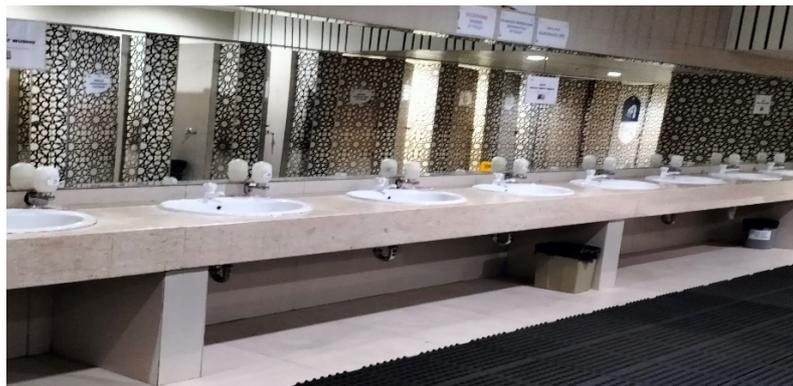
Gambar 6. Wastafel

Secara umum tempat untuk mencuci tangan, muka dan lain-lain (wastafel) yang dirancang sudah bagus, namun yang penting untuk diperhatikan adalah tidak adanya wastafel dengan ketinggian yang disesuaikan dengan tinggi tubuh anak. Hal ini mengingat banyaknya anak-anak yang mendatanagi tempat wisata religi X ini. Dengan demikian, anak-anak tidak akan merasa kesulitan atau hingga harus menjinjit (Gambar 6).

Tabel 5 menjelaskan **standar keamanan wastafel** yang mencakup aspek desain, pemasangan, dan pemeliharaan, dengan tujuan untuk keaman dan kenyamanan bagi pengguna di berbagai jenis fasilitas, seperti rumah, kantor, sekolah, atau tempat umum.

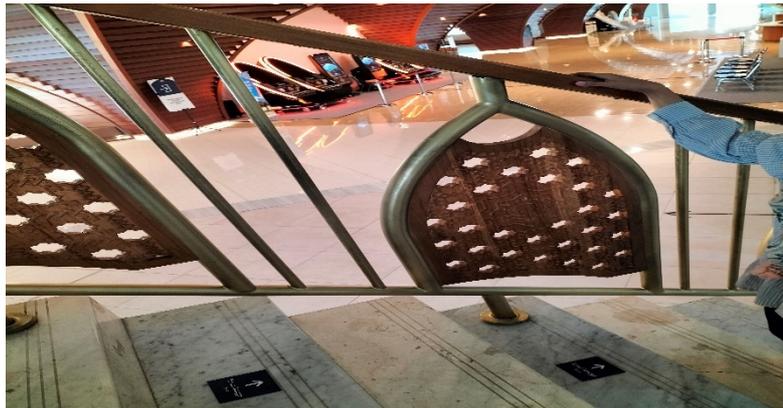
Gambar 7. Anak Tangga

Hasil observasi menunjukkan bahwa hal yang dapat diperbaiki pada anak tangga ini adalah ketinggian pegangan anak tangga. Hal tersebut menyebabkan orang-orang yang akan memegang pegangan anak tangga tersebut perlu mengangkat lengannya. Jika hal tersebut dilakukan dalam waktu yang cukup lama, maka akan cepat timbul rasa pegal (Gambar 7).

**Standar Keamanan Pegangan Tangga** merupakan panduan penting untuk memastikan keselamatan pengguna, baik di tempat umum, gedung komersial, maupun hunian. Tabel 6 menjelaskan beberapa standar yang mengacu pada praktik terbaik dan regulasi internasional (seperti dari SNI, OSHA, dan ISO).
