Analisis Kenyamanan *Thermal* pada Ruang Dalam Masjid Agung Tuban Menggunakan Simulasi Software *Ecotect Analysis*

Hoirul Anam¹, Hammam Rofiqi Agustapraja²

^{1,2} Jurusan Teknik Sipil, Fakultas Teknik, Universitas Islam Lamongan, Indonesia

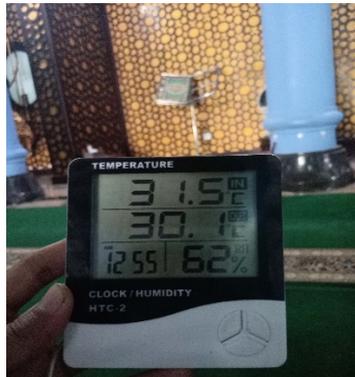
Gambar 1. termo-hygrometer

1. **Termo-hygrometer** (HTC-2) – Digunakan untuk mengukur suhu dan kelembapan udara, baik di dalam maupun di luar ruangan.
2. **Anemometer Digital** – Digunakan untuk mengukur kecepatan angin di lokasi penelitian.

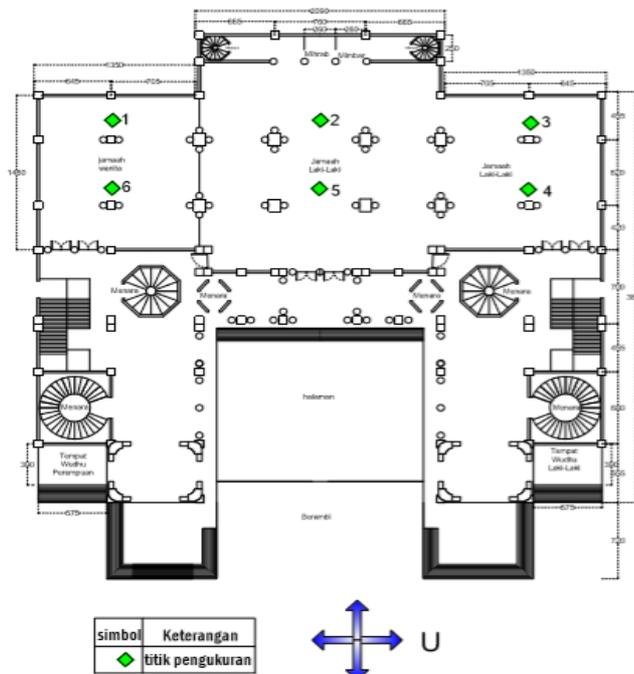
Gambar 3. Denah Masjid Agung Tuban dan Titik Pengukuran

Penelitian ini dilakukan di ruang utama lantai 1 Masjid Agung Tuban pada bulan Mei 2024. Titik pengukuran di dalam masjid ditentukan berdasarkan area dengan tingkat aktivitas yang tinggi. Posisi titik pengukuran dapat dilihat pada Gambar 3.

Pengukuran suhu udara dilakukan menggunakan dua termometer sebagai pembanding untuk memastikan akurasi data. Pengukuran dilaksanakan di enam titik yang memiliki aktivitas tinggi, yaitu di area jamaah pria dan wanita. Termometer ditempatkan pada ketinggian 1 meter dari lantai dan dijaga agar tidak terpapar langsung oleh sinar matahari. Pengukuran dilakukan tanpa adanya pengaruh pendingin udara (AC) untuk memastikan kondisi alami ruangan. Waktu pengukuran berlangsung dari pukul 04.00 hingga 20.00 selama satu hari penuh untuk mendapatkan data yang komprehensif. Data yang diperoleh kemudian dibandingkan dengan standar SNI 03-6572-2001 (Badan Standardisasi Nasional, 2001), yang menetapkan rentang kenyamanan termal pada suhu efektif 20,5 – 22,8 °C..

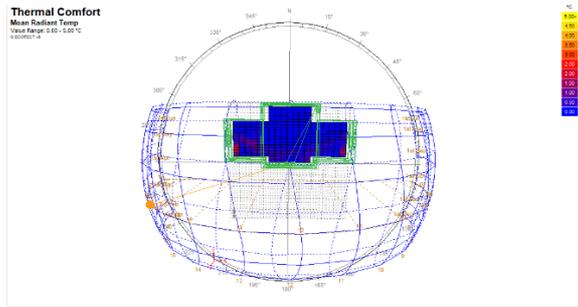
Gambar 4. Simulasi visual MRT Masjid Agung Tuban

Berdasarkan hasil simulasi menggunakan Software Ecotect Analysis (Gambar 4), diperoleh nilai *Mean Radiant Temperature (MRT)* di Masjid Agung Tuban sebesar 32,15°C. Menurut SNI 03-6572-2001, batas temperatur efektif untuk kategori hangat nyaman adalah 27,1°C. Hal ini menunjukkan bahwa kondisi termal di Masjid Agung Tuban masih berada di atas ambang batas yang diizinkan.

Hasil simulasi menggunakan Software Ecotect Analysis menunjukkan nilai Mean Radiant Temperature (MRT) sebesar 32,15°C, yang masih di atas ambang batas nyaman (27,1°C). Selain itu, hasil simulasi juga mengindikasikan bahwa 86% pengunjung merasa tidak puas dengan kenyamanan termal di ruang utama masjid. Dengan demikian, diperlukan upaya perbaikan, seperti modifikasi material bangunan dan sistem ventilasi, untuk meningkatkan kenyamanan termal di Masjid Agung Tuban agar sesuai dengan standar yang ditetapkan.

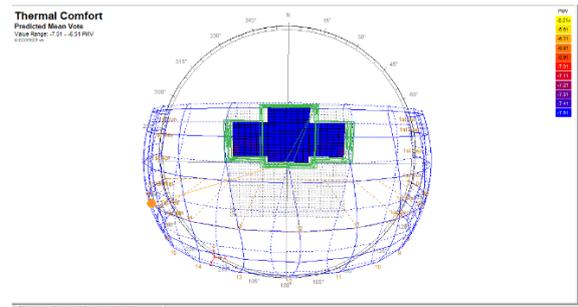
Gambar 5. Simulasi PMV Pada Masjid Agung Tuban

Selain itu, hasil simulasi juga menghasilkan nilai *Predicted Mean Vote (PMV)*. Berdasarkan Gambar 5, terlihat bahwa 86% pengunjung merasa tidak puas dengan tingkat kenyamanan termal di ruang utama Masjid Agung Tuban. Sementara itu, hanya 27% yang merasa tidak puas terhadap kenyamanan ruang masjid secara umum. Hasil ini mengindikasikan bahwa sebagian besar pengunjung merasakan ketidaknyamanan termal di dalam ruangan masjid.
