## Analisis Kebocoran Mechanical Seal Kompresor Screw MYCOM Di Refrigeration Line PT. Indolakto (Ice Cream Manufacturing)

Dani Rahadianto  
Universitas Nusa Putra  
e-mail: danirahadianto13@gmail.com

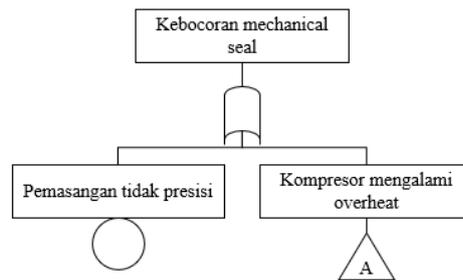
Gambar 5. *Fault tree* kebocoram mechanical seal

Dalam merancang *fault tree*, langkah pertama yang harus dilakukan adalah mengidentifikasi potensi penyebab dari kesalahan – kesalahan yang terjadi pada tiap faktor-faktor yang akan dikaji sehingga diperoleh penyebab secara umum yang menyebabkan kebocoran mechanical seal pada kompresor yang kemudian dijadikan acuan untuk membuat *fault tree*. Setelah diketahui penyebab umum yang menyebabkan kebocoran pada mechanical seal, maka selanjutnya dilakukan break down secara terperinci dalam cabang – cabang yang membentuk *fault tree*, sampai ditemukan kejadian paling dasar atau disebut dengan *basic event*. Penyebab terjadinya kebocoran mechanical seal pada kompresor, inilah yang dijadikan top event, dalam proses selanjutnya kita menurunkan *top event* ini menjadi proses yang sederhana. Langkah tersebut menerangkan semua urutan sebab dan akibat kejadian yang menyebabkan terjadinya *top level event*. Dalam membangun *fault tree* digunakan simbol-simbol tertentu yang digunakan untuk mewakili adanya sebab akibat yang sudah dijelaskan sebelumnya. Faktor-faktor yang memungkinkan terjadinya kebocoran mechanical seal pada kompresor adalah :

1. Kompresor mengalami *overheat*
2. Kegagalan pada pemasangan

Pada pembahasan terkait penyebab kebocoran mechanical seal ditekankan pada kompresor mengalami *overheat*. Untuk penyebab yang lain yaitu kegagalan pada pemasangan menjadi kejadian paling dasar (*basic event*). Alasan yang membuat hal ini menjadi *basic event* adalah produsen kompresor sudah memberikan *manualbook* terkait proses penggantian mechanical seal pada kompresor. Tujuannya agar menghindari kesalahan pemasangan yang dapat mengakibatkan *carbon sealface* pada mechanical seal terkikis yang dapat menyebabkan kebocoran. Maka dari itu hal tersebut dianggap sebagai *basic event* yang tidak perlu diturunkan lagi. Karena salah satu dari kedua hal tersebut sudah terpenuhi, maka *top event* dapat terjadi. Oleh karena itu ketiga *event* tersebut mempunyai hubungan *OR gate* dengan event yang ada di bawahnya.

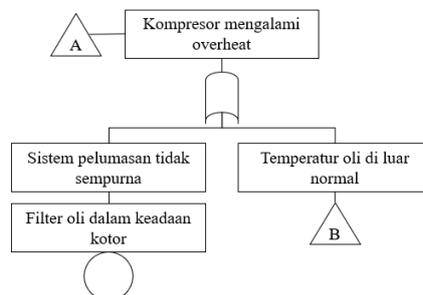
Gambar 6. *Fault tree* kompresor mengalami overhear

Pada permasalahan kompresor mengalami overhear, faktor-faktor yang menyebabkan terjadinya kompresor mengalami overhear, ada beberapa kejadian (*event*) yang dapat mengakibatkan terjadinya kompresor mengalami overhear :

1. Sistem pelumasan tidak sempurna
2. Temperatur oli diluar normal

Dari kejadian (*event*) diatas, untuk kejadian sistem pelumasan tidak sempurna dapat diturunkan lagi menjadi *event* yang lebih sederhana yaitu filter oli dalam keadaan kotor. Dimana ketika filter dalam keadaan kotor akan menghambat aliran oli kedalam mesin yang dapat mengganggu sistem pelumasan pada mesin dan berpotensi menyebabkan *dry running*. Maka dari itu *event* filter oli dalam keadaan kotor merupakan basic event yang tidak perlu diturunkan lagi menjadi event yang lebih sederhana.

Sedangkan untuk kejadian temperatur oli diluar normal masih dapat diturunkan lagi menjadi event yang lebih sederhana. Dimana dari kedua event ini, apabila salah satu atau kedua *event* tersebut terjadi maka *top event* kompresor mengalami overhear terjadi. Sehingga hubungan antara kedua event dan kompresor mengalami overhear adalah *OR gate*. Untuk lebih jelasnya dapat dilihat pada gambar dibawah ini :

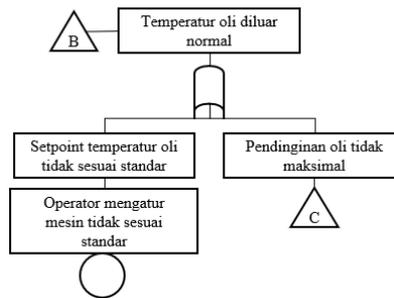
Gambar 7. *Fault tree* oli diluar normal

Pada permasalahan kompresor mengalami overhear, terdapat event yang masih diturunkan menjadi event yang lebih sederhana yaitu temperatur oli diluar normal. Pada permasalahan temperatur oli diatas normal. Ada beberapa faktor yang menyebabkan terjadinya temperatur oli diluar normal. Berikut beberapa kejadian (*event*) yang dapat mengakibatkan terjadinya temperatur oli diluar normal:

1. Setpoint temperatur oli tidak sesuai standar
2. Pendinginan oli tidak maksimal

Dari kejadian (*event*) diatas, untuk kejadian *setpoint* tidak sesuai standar dapat diturunkan lagi menjadi *event* yang lebih sederhana yaitu operator mengatur mesin tidak sesuai standar. Saat mesin beroperasi, operator mengatur setpoint temperatur oli diluar standar yang telah ditetapkan. Hal tersebut dapat memunculkan permasalahan overheating pada mesin yang dapat menurunkan kinerja serta berpotensi mengakibatkan terjadinya kebocoran mechanical seal. Maka dari itu *event* operator mengatur mesin tidak sesuai standar merupakan *basic event* yang tidak perlu diturunkan lagi menjadi *event* yang lebih sederhana.

Sedangkan untuk *event* pendinginan oli tidak maksimal masih dapat diturunkan lagi menjadi *event* yang lebih sederhana lagi. Dimana dari kedua *event* ini, apabila salah satu atau kedua event terjadi maka temperatur oli diluar normal terjadi. Sehingga hubungan antara kedua event dan temperatur oli diluar normal adalah *OR gate*. Untuk lebih jelasnya dapat dilihat pada gambar dibawah ini:

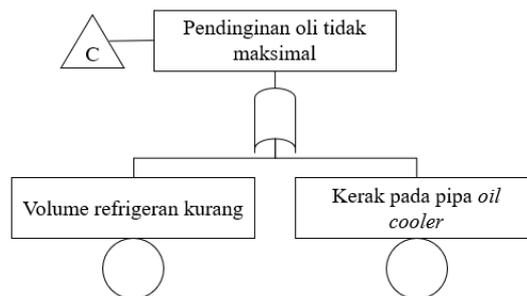
Gambar 8. *Fault tree* pendinginan oli tidak maksimal

Pada *event* pendinginan oli yang tidak maksimal dapat diturunkan lagi menjadi *event* yang lebih sederhana yaitu *event* kurangnya volume refrigeran. Apabila volume refrigeran kurang, maka proses pendinginan oli menjadi tidak maksimal yang kemudian dapat menyebabkan terjadinya overheat pada mesin kompresor. Selain itu pendinginan oli ini juga bergantung pada pipa tubing *oil cooler*, apabila terdapat kotoran atau kerak pada tubing *oil cooler* menyebabkan pengecilan ruang sirkulasi refrigeran sehingga volume atau tekanan refrigeran akan berkurang yang berdampak pada kurang maksimalnya tugas refrigeran untuk mendinginkan temperatur oli mesin. Hal tersebut dapat mengakibatkan temperatur meningkat dan mengakibatkan kompresor mengalami overheat. Kedua *event* ini merupakan *basic event* yang tidak dapat diturunkan lagi menjadi *event* yang lebih sederhana, untuk uraian lebih jelas ada pada gambar dibawah ini:

Setelah dilakukan analisis dari *top event* dan menurunkannya hingga menjadi *event* yang lebih sederhana, didapat hasil akhir yaitu *basic event* yang menyebabkan permasalahan tersebut. Berikut ini merupakan beberapa *basic event* yang berpotensi menyebabkan terjadinya kebocoran mechanical seal pada kompresor yaitu kondisi filter oli dalam keadaan kotor, volume refrigeran pada oil cooler kurang, operator mengatur mesin tidak sesuai standar, kerak pada pipa oil cooler serta pemasangan tidak presisi.
