PERKIRAAN UMUR TRANSFORMATOR DISTRIBUSI DI EDTL CAI-COLI DILI (TIMOR-LESTE)

ABSTRACT

Keywords: *Approximate age, distribution transformer, EDTL Cai-Coli Dili (Timor-Leste)*

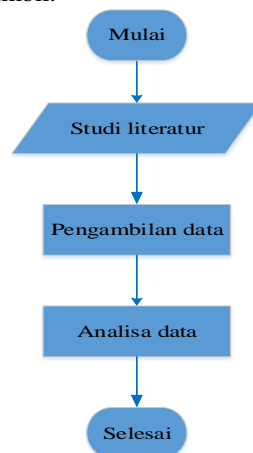
Gambar 1. Diagram Alir Penelitian.

Tahapan penelitian:

1. Studi Literatur: mengumpulkan informasi terkait topik yang akan dibahas, literatur-literatur dari laporan penelitian, skripsi, thesis, buku-buku, dan sumber-sumber lainnya baik dari media cetak maupun internet.
2. Pengumpulan Data: Data spesifikasi masing-masing transformator, data beban transformator, dan data pengukuran suhu transformator dan lingkungan.
3. Analisa Data: Menghitung ratio pembebanan, menentukan kenaikan temperatur Top Oil, menghitung selisih temperatur Hot Spot, laju penuaan Thermal relatif dan menghitung sisa umur transformator daya.

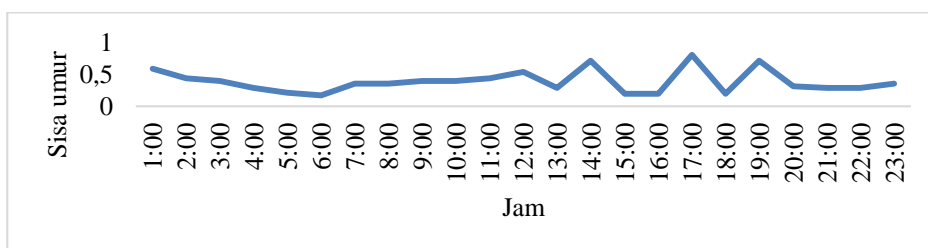
Gambar 2. Grafik Sisa Umur pada Trafo 1

Tabel 3 menunjukkan sisa umur trafo sebesar 0,1148 jam/hari terjadi pada pukul 12.00, hal ini disebabkan karena besarnya temperatur top oil adalah 60°C dengan suhu lingkungan 35°C. Total sisa umur trafo sebesar 0,9085 jam/hari dan 17,85 dalam tahun.

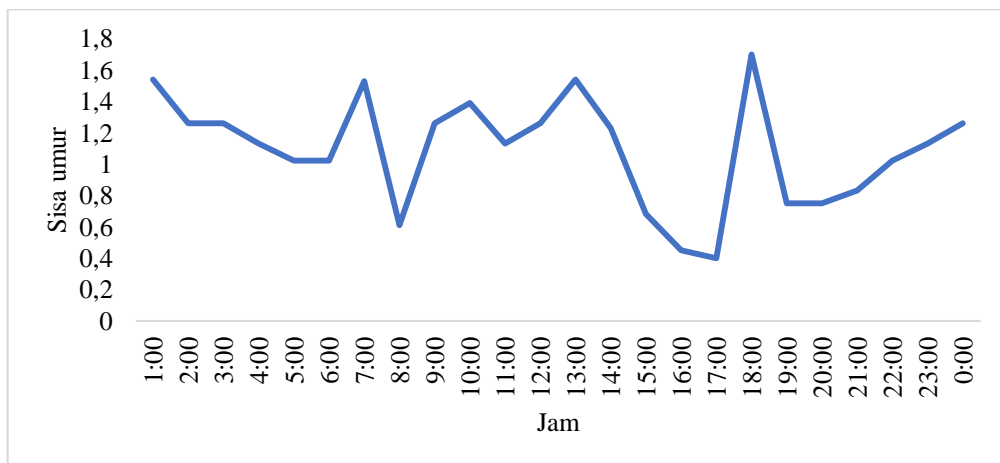
Gambar 3. Grafik Sisa Umur pada Trafo 2

Tabel 4 menunjukkan sisa umur trafo sebesar 0,1243 jam/hari terjadi pada pukul 15.00, hal ini disebabkan karena besarnya temperatur top oil adalah 62°C dengan suhu lingkungan 34°C. Total sisa umur trafo sebesar 1,6143jam/hari dan 17,30 dalam tahun.
