Evaluasi Pencahayaan Ruang Pelayanan Utama, Mal Pelayanan Publik (MPP), Kabupaten Tuban

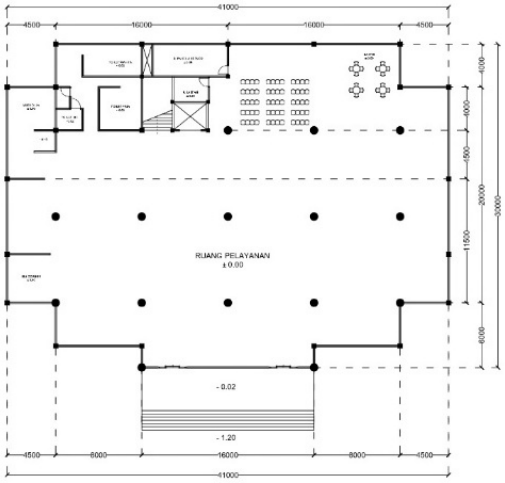
Gambar 1. Denah Ruang Pelayanan Utama MPP Kabupaten Tuban

Ruang pelayanan ini memiliki dimensi yang cukup luas dengan tinggi ruang yang besar serta dilengkapi dengan bukaan kaca berukuran besar pada salah satu sisi bangunan yang memungkinkan masuknya pencahayaan alami ke dalam ruangan. Selain pencahayaan alami, ruang pelayanan juga didukung oleh sistem pencahayaan buatan berupa lampu yang terpasang pada plafon untuk menunjang aktivitas pelayanan. Kombinasi pencahayaan alami dan buatan tersebut diharapkan mampu memberikan tingkat pencahayaan yang memadai bagi petugas maupun pengunjung. Namun demikian, berdasarkan kondisi eksisting dan pengamatan awal, terdapat potensi ketidakmerataan distribusi cahaya pada beberapa area ruang pelayanan yang dapat mempengaruhi kenyamanan visual. Oleh karena itu, dilakukan pengukuran intensitas pencahayaan pada beberapa titik yang tersebar di seluruh area ruang pelayanan sebagaimana ditunjukkan pada denah titik pengukuran, guna mengetahui tingkat pencahayaan aktual dan kesesuaiannya dengan standar yang berlaku (Gambar 1).

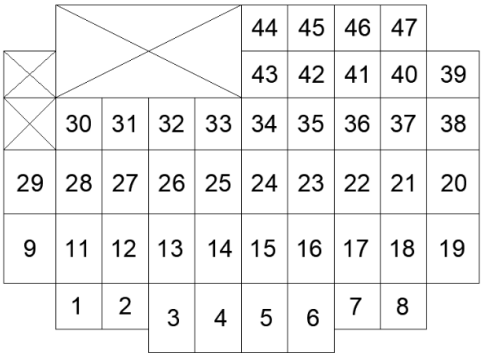
Gambar 3. Titik sampel pencahayaan

lampu tetap dan jarak lux meter pada sumber matahari semakin jauh maka intensitasnya semakin kecil (Pamungkas et al., 2015). Pada Gambar 1, dapat dilihat bahwa, pada penelitian ini, penulis menentukan titik sampel sebanyak 47 titik.

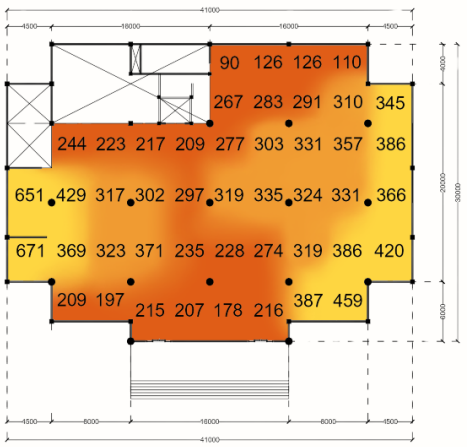
Gambar 5. Ilustrasi Hasil Pengukuran Intensitas Cahaya Pukul 10.00 WIB

Pada Gambar 4 terlihat titik yang paling redup dengan intensitas cahaya 90 Lux berada pada selatan bangunan dan titik paling terang dengan intensitas cahaya sebesar 671 Lux berada pada sisi paling timur bangunan.

Pencahayaan pada sisi timur lebih terang disebabkan oleh cahaya matahari yang masuk melalui pintu kaca setinggi dinding lantai dasar ruang pelayanan yaitu 4 meter dengan lebar 7 meter pada bagian sisi barat bangunan. Sedangkan, pada bagian tengah ruangan hingga ke selatan ruangan, pencahayaan relatif lebih redup disebabkan sumber pencahayaan hanya mengandalkan dari sumber pencahayaan buatan yaitu sinar lampu.

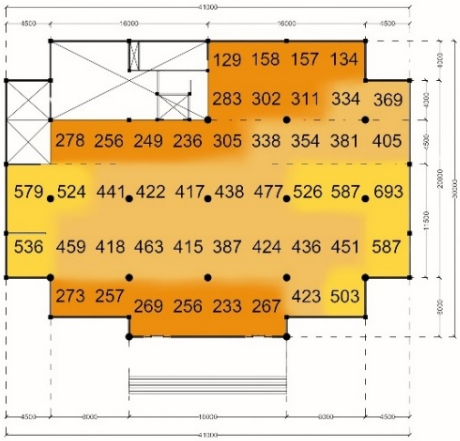
Gambar 7. Ilustrasi Hasil Pengukuran Intensitas Cahaya Pukul 14.00 WIB

Pada Gambar 6 terlihat titik yang paling redup dengan intensitas cahaya 129 Lux terletak di sisi paling selatan bangunan. Sedangkan, titik paling terang dengan intensitas cahaya sebesar 693 Lux berada pada sisi paling barat bangunan.

Pencahayaan pada sisi barat lebih terang disebabkan oleh sumber pencahayaan alami yaitu sinar matahari yang masuk jendela kaca setinggi dinding lantai dasar ruang pelayanan yaitu 4 meter dengan lebar 20 meter di sepanjang bagian sisi barat bangunan. Sedangkan, pada bagian tengah ruangan hingga ke selatan ruangan, pencahayaan relatif lebih redup disebabkan sumber pencahayaan hanya mengandalkan dari sumber pencahayaan buatan yaitu sinar lampu.

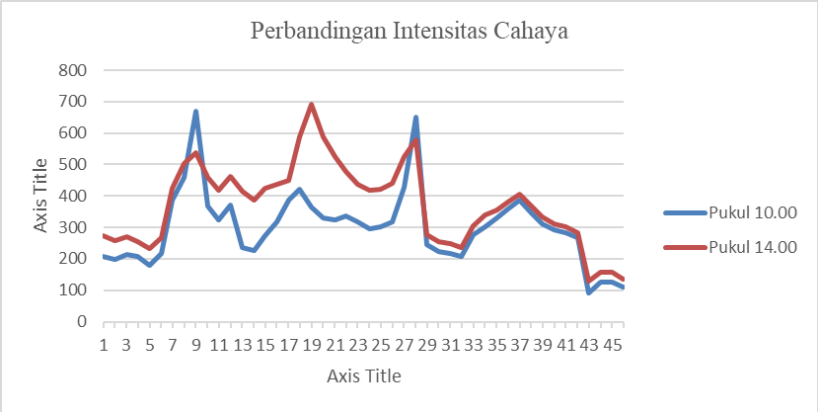
Gambar 5. Grafik Perbandingan Intensitas Cahaya

Dari Tabel 5 nilai rata-rata intensitas pencahayaan pada ruang pelayanan utama MPP Kabupaten Tuban dari 2 waktu yang berbeda yaitu sebesar 336,630 Lux. Perbandingan ini juga disajikan dalam bentuk grafik Perbandingan Intensitas Cahaya pada Gambar 8.
