## Jurnal Pengabdian Masyarakat dan aplikasi Teknologi (Adipati)

# Pendampingan Perancangan Infrastruktur Menara Air Berbasis Standar Keamanan Struktur pada Kelompok Ternak Gandos Berkah

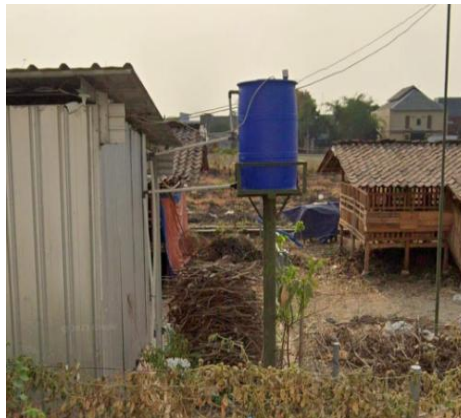
Namun, kondisi infrastruktur eksisting menunjukkan adanya kesenjangan yang signifikan antara pasokan dan permintaan. Saat ini, mitra hanya mengandalkan satu unit menara air yang dibangun secara swadaya dengan kapasitas tampung yang sangat terbatas, yaitu 200 liter (lihat Gambar 1).

Gambar 1. Kondisi eksisting menara air di kelompok ternak Gandos Berkah.

Analisis ketersediaan air menunjukkan bahwa infrastruktur tersebut hanya mampu menyuplai sekitar 40% dari total kebutuhan harian, sehingga terjadi defisit pasokan air sebesar 60%. Kondisi defisit ini diperparah dengan tidak adanya sistem distribusi air yang efisien, karena desain awal menara tidak mempertimbangkan aspek hidrolika dan pengembangan populasi ternak. Dampak nyata yang dirasakan adalah distribusi air yang tidak merata ke seluruh palungan, serta inefisiensi operasional karena peternak harus mengeluarkan biaya dan tenaga ekstra untuk pengadaan air secara manual, terutama pada puncak musim kemarau. Kondisi defisit ketersediaan air bersih pada Kelompok Ternak Gandos Berkah secara kuantitatif dapat dilihat pada Tabel 1. Kesenjangan antara ketersediaan dan kebutuhan ini menjadi dasar urgensi pelaksanaan kegiatan pengabdian.

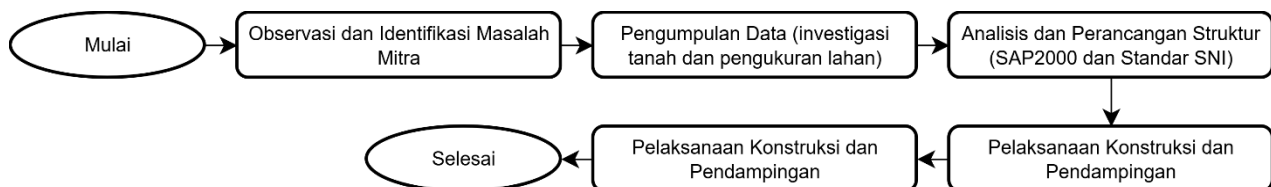
Untuk menyelesaikan permasalahan infrastruktur air yang dihadapi mitra, kegiatan pengabdian ini dilaksanakan menggunakan pendekatan partisipatif. Pelaksanaan kegiatan dibagi menjadi beberapa tahapan, dimulai dari tahap identifikasi masalah di lapangan hingga tahap evaluasi pasca-konstruksi. Alur tahapan pelaksanaan kegiatan pengabdian ini dapat dilihat berdasarkan diagram alir pada Gambar 2 berikut.

Gambar 2. Diagram alir pelaksanaan pendampingan

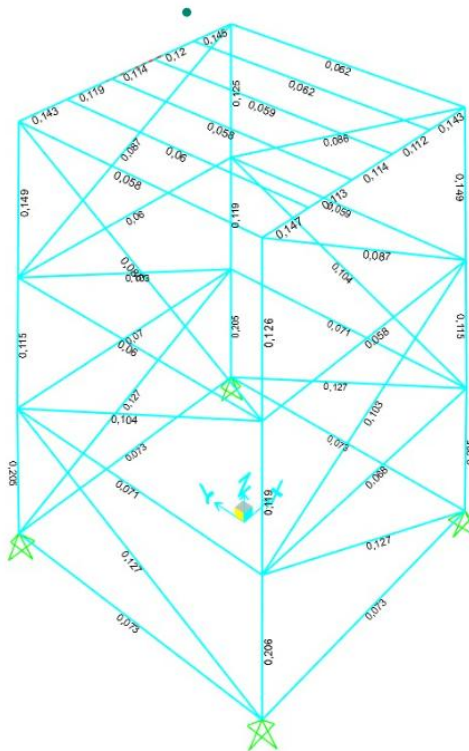
Angka 0,2 mengindikasikan bahwa tegangan yang terjadi pada baja baru terpakai sekitar 20% dari kapasitas penampang totalnya. Secara visual (Gambar 3), model struktur didominasi oleh warna biru muda. Dalam standar visualisasi SAP2000, warna biru mengindikasikan bahwa elemen struktur berada dalam kondisi tegangan yang sangat rendah dan jauh dari batas leleh (*yield*).

Gambar 3. Visualisasi *P-M ratio* pada struktur menara air.

Evaluasi keamanan struktur mengacu pada nilai *P-M ratio*, yaitu rasio interaksi antara gaya aksial ( $P$ ) dan momen lentur ( $M$ ) yang terjadi pada batang baja. Jika rasio  $> 1,0$  maka struktur tidak aman (berbahaya). Jika rasio  $< 1,0$  maka struktur aman. Jika rasio mendekati 0 maka struktur sangat aman. Hasil analisis menggunakan perangkat lunak SAP2000 menunjukkan hasil yang sangat memuaskan. Sebagaimana ditampilkan pada Tabel 2, nilai *P-M ratio* maksimum pada elemen struktur yang paling kritis tercatat hanya sebesar 0,2.

Secara teoritis, nilai rasio 0,2 mengindikasikan kapasitas struktur yang jauh melebihi beban rencana (*over-design*). Namun, dalam konteks pengabdian masyarakat di mana pelaksanaan konstruksi dilakukan secara swadaya oleh masyarakat awam, angka ini menjadi justifikasi keamanan yang mutlak diperlukan. Berbeda dengan proyek komersial yang dikerjakan oleh tenaga ahli bersertifikasi dengan kendali mutu (*quality control*) yang ketat, konstruksi swadaya memiliki variabilitas mutu pengerjaan yang tinggi, terutama pada kualitas sambungan las dan presisi pemasangan. Profil baja yang relatif tebal dengan kapasitas sisa yang besar ini berfungsi sebagai cadangan kekuatan untuk mengkompensasi potensi ketidaksempurnaan pada titik-titik sambungan yang dikerjakan oleh warga. Dengan demikian, meskipun terdapat cacat mikro pada pengelasan atau ketidaklurusan pemasangan akibat keterbatasan alat dan keahlian, struktur menara air tetap memiliki integritas yang kokoh dan tidak mengalami kegagalan. Pendekatan desain konservatif ini dipilih untuk memprioritaskan keselamatan jangka panjang bagi mitra di atas efisiensi material semata.

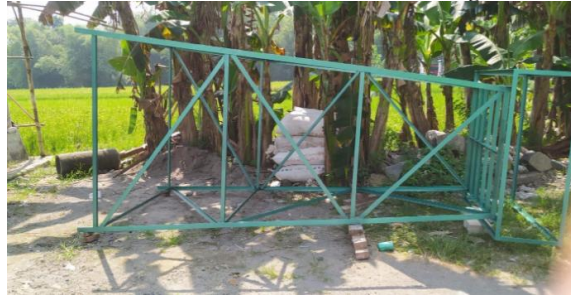
Tahap akhir kegiatan pengabdian ini adalah realisasi desain menjadi infrastruktur fisik. Berdasarkan spesifikasi teknis dan dimensi profil baja yang telah diserahkan, mitra melakukan proses konstruksi secara swadaya. Hasil pemantauan di lapangan menunjukkan bahwa proses fabrikasi dan *erection tower* berjalan lancar dan

Gambar 4. Tampak samping menara air sebelum dipasang.

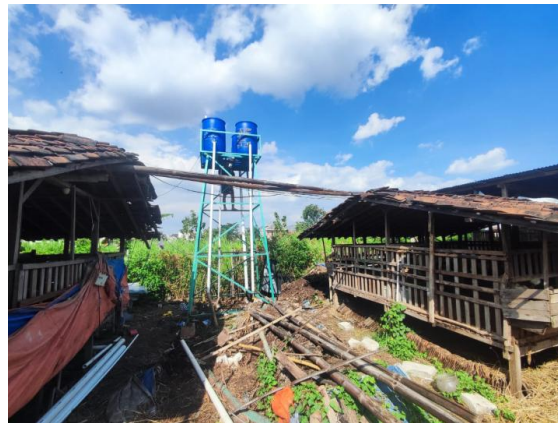
sesuai dengan gambar rencana seperti pada Gambar 4. Menara air telah berdiri tegak dengan elevasi 5 meter dan menggunakan profil baja siku L.40.40.4 sesuai rekomendasi desain sebagaimana diperlihatkan pada Gambar 5.

Gambar 5. Menara air yang telah terpasang dan beroperasi penuh.

Validasi teknis dilakukan melalui uji pembebanan langsung (*full load test*). Tangki air berkapasitas 500 liter diisi penuh air hingga mencapai beban maksimum rencana. Hasil observasi visual menunjukkan bahwa struktur berdiri kokoh tanpa adanya indikasi deformasi, lendutan, maupun goyangan saat terjadi angin. Hal ini membuktikan bahwa hasil simulasi numerik menggunakan SAP2000 yang menghasilkan *P-M ratio* 0,2 terbukti valid dan akurat di lapangan. Struktur mampu menahan beban gravitasi air secara stabil meskipun dikerjakan dengan metode konstruksi sederhana.

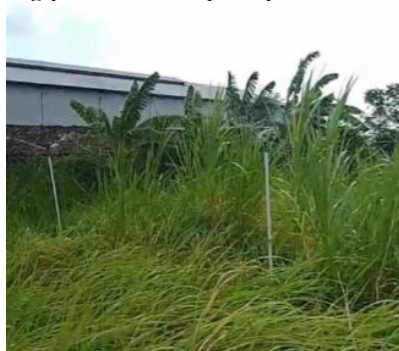
1. Efisiensi Operasional: Sistem gravitasi dari ketinggian 5 meter terbukti mampu mengalirkan air dengan debit yang kencang ke seluruh area kandang, sehingga mempercepat proses sanitasi dan pemberian minum ternak tanpa memerlukan energi listrik tambahan untuk pompa pendorong. Sosialisasi penggunaan teknologi tepat guna seperti sistem gravitasi ini penting untuk memastikan masyarakat dapat mengelola sumber daya air secara mandiri dan berkelanjutan (Gaspersz, dkk., 2024) Hal ini ditunjukkan dengan bekerjanya sistem *sprinkler* yang juga bersamaan dipasang pada lokasi seperti pada Gambar 6.

Gambar 6. Sistem *sprinkler* yang bekerja menggunakan menara air yang telah dipasang.
