Penilaian Risiko dan Perencanaan Inspeksi Pada Pipa Irigasi Heap Leaching (Pelindian) Industri Pertambangan Emas di PT. XYZ Menggunakan Metode Risk Based Inspection API 581

Kata kunci: *risk-based inspection*, pipa irigasi *heap leaching*, jadwal inspeksi

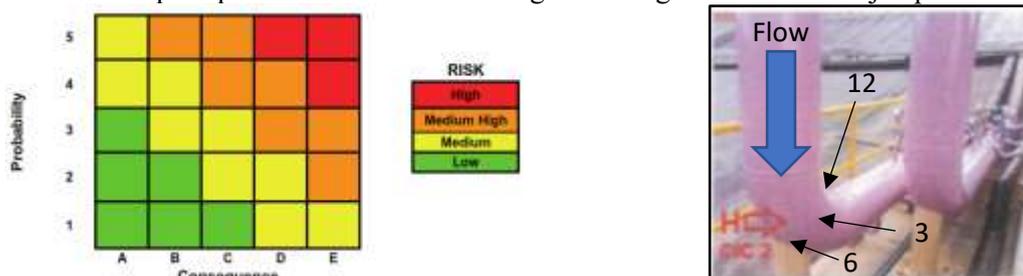
Pemeringkatan terhadap risiko dari objek penelitian dilakukan dengan mengalikan nilai *Probability of Failure (PoF)* dengan *Consequence of Failure (CoF)* kemudian dibawa kedalam matriks seimbang 5 x 5 berdasarkan standar API 581, seperti pada Gambar 1 [10]. Matriks tersebut memiliki beberapa tingkat risiko, yaitu risiko tinggi (*high risk*) yang memiliki warna merah, risiko sedang tinggi (*medium-high risk*) yang memiliki warna oranye, risiko sedang (*medium risk*) berwarna kuning, dan risiko rendah (*low risk*) yang berwarna hijau. Tingkatan risiko diperoleh berdasarkan kategori *probability of failure* dan *consequence of failure*. Setelah kategori ditentukan, kemudian nilai-nilai tadi di plot kan kedalam matriks risiko seperti pada Gambar 1 untuk mengetahui tingkat risiko dari objek penelitian.

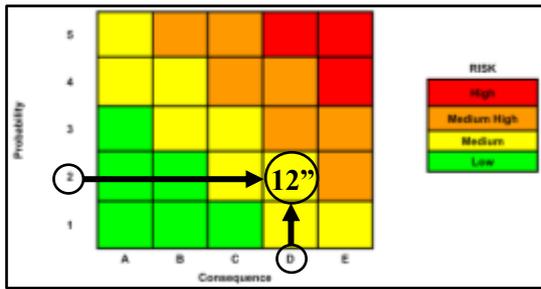
Gambar 3. Tingkat Risiko Pipa H – PLS Pump to CIC 2

Setelah nilai risiko diimplementasikan pada matriks risiko (lihat Gambar 3), maka didapatkanlah tingkat risiko dari pipa H – PLS Pump to CIC 2 berukuran 12 inci yang digunakan sebagai pipa irigasi *heap leach* yaitu pada tingkat risiko *medium*.

Tag No.	Nominal Pipe Size (inch)	Probability of Failure (PoF)	Consequence of Failure (CoF)	Nilai Risiko	Tingkat Risiko
H – PLS Pump to CIC 2	12	2	D	2D	<i>Medium</i>
