Penanggulangan Kegagalan Munculnya Tulangan *Bored Pile* Sebelum Pelaksanaan Pekerjaan *Matt Foundation*

Keywords: Bored pile, Matt foundation, King post column

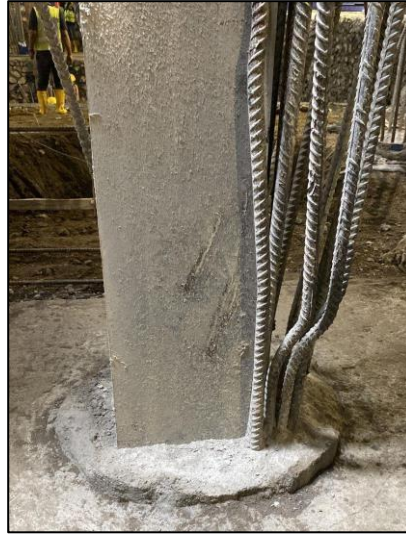
Gambar 1. Kegagalan tulangan bored pile

Dalam pelaksanaan pekerjaan tersebut, ditemukan permasalahan pada tulangan *bored pile* yang tidak muncul ke permukaan. Hal ini disebabkan oleh tulangan *bored pile* yang ikut terpendam saat pemasangan kolom *king post*. Kondisi ini menimbulkan tantangan dalam memastikan posisi tulangan *bored pile* tetap sesuai dengan desain yang telah direncanakan, sehingga memerlukan penanganan khusus agar proses berikutnya pada pekerjaan *matt foundation* dapat berjalan lancar sesuai dengan spesifikasi teknis. Pekerjaan *matt foundation* adalah merupakan pelat beton yang berbentuk rakit yang melebar ke seluruh bagian dasar suatu basement, digunakan untuk meneruskan beban bangunan ke lapisan tanah dasar atau batu-batuan di bawahnya atau bagian bawah struktur yang berbentuk rakit melebar keseluruh bagian dasar bangunan [9]. Kegagalan munculnya tulangan *bored pile* dapat dilihat pada gambar 1.

Tahap selanjutnya diperoleh melalui observasi langsung dan dokumentasi proses pemasangan tulangan *bored pile* serta pemasangan *king post*. Berdasarkan data lapangan, terlihat bahwa tulangan *bored pile* di beberapa titik proyek memang terpendam lebih dalam dari rencana akibat pergeseran tanah. Hal ini diperparah dengan tekanan tambahan dari *king post* yang dipasang terlalu dekat dengan lokasi *bored pile*. Hasil ini menegaskan perlunya teknik khusus dalam memastikan posisi tulangan tetap sesuai rencana pada kondisi tanah yang cenderung runtuh.

- (1) Kedalaman dan ketepatan posisi *bored pile* tidak selalu sesuai dengan desain akibat kondisi tanah yang tidak stabil.
- (2) Jenis tanah yang kohesif menyebabkan runtuhnya tanah selama pengeboran dan pemasangan *king post*, yang menambah kesulitan dalam memastikan posisi tulangan yang tetap sesuai.
- (3) Jarak antara tulangan *bored pile* dan *king post* yang terlalu dekat menyebabkan tekanan yang menekan tulangan lebih dalam ke tanah.

- (1) Penggalan ulang pada titik tulangan yang terpendam. Hal tersebut dilakukan dengan menggali tanah sedalam 2-3 meter sampai tulangan *bored pile* tersebut muncul. Setelah itu tulangan yang terpendam di sambung dengan menggunakan coupler. Penggalan ulang dapat dilihat pada gambar 2.
-

- (2) Penggunaan dan pemasangan *chemset*. Apabila penggalian sudah mencapai 3 meter dan tidak menemukan tulangan *bored pile*, maka langsung dilakukan pemasangan *chemset* pada titik tulangan yang terpendam. Penggunaan dan pemasangan *chemset* dapat dilihat pada gambar 3.
