## Evaluasi Kelayakan Teknis Peralatan Pompa pada Kapal Tanker TK Sea Emerald Berdasarkan Persyaratan Regulasi ESDM

Bambang Setyono<sup>1</sup>, Bambang Tri Nugroho<sup>2</sup>, Erifive Pranatal<sup>3</sup>

Prodi Teknik Perkapalan Institut Teknologi Adhi Tama Surabaya<sup>1,2,3</sup>  
e-mail: [bambang@itats.ac.id](mailto:bambang@itats.ac.id),

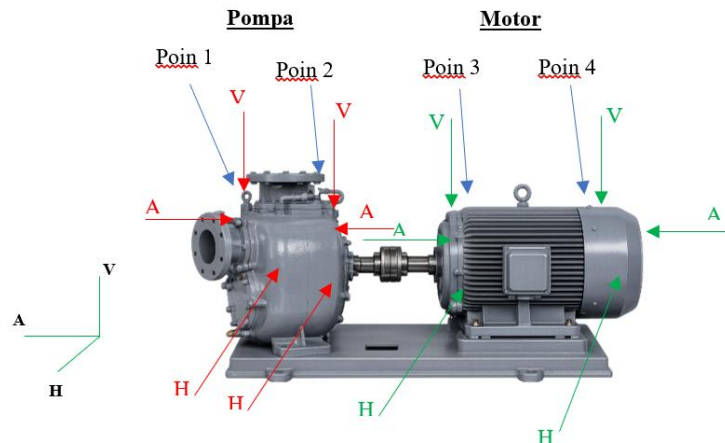
Pengujian vibrasi dilakukan terhadap pompa TK Sea Emerald pada kondisi operasi normal (*steady state operation*). Pengukuran dilaksanakan pada empat titik pengukuran yang mewakili sisi pompa dan sisi motor, dengan arah pengukuran aksial (A), vertikal (V), dan horizontal (H). dengan parameter standar API 610 dan ISO 10816-7.

Gambar 2. Titik-titik Pengukuran Data Vibrasi

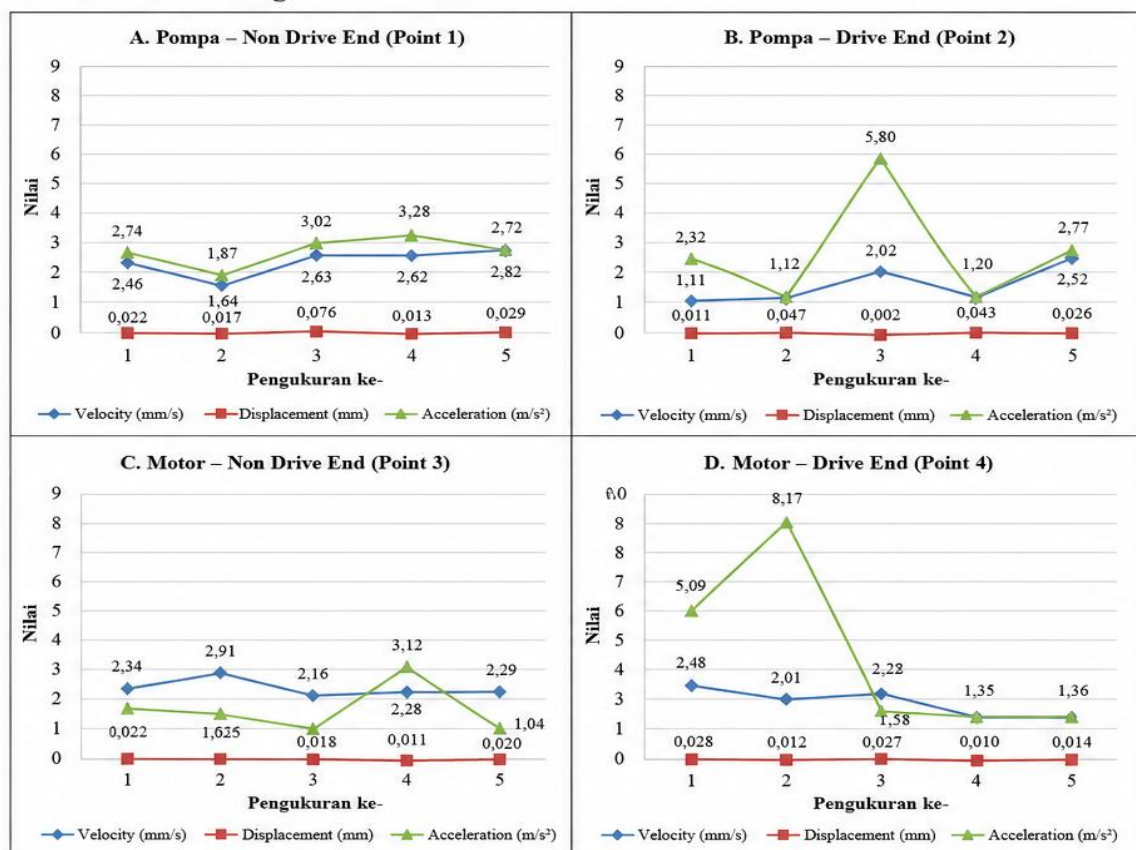
Nilai hasil pengukuran dinyatakan dalam satuan mm/s (RMS) dan selanjutnya dibandingkan dengan batas penerimaan berdasarkan Standard API 610 dan ISO10816-7 sebagai dasar evaluasi kondisi dan kelayakan operasional pompa. Hasil pengukuran vibrasi pompa adalah sebagai berikut:

Gambar 3. Hasil Pengukuran Vibrasi Pompa

Berdasarkan hasil pengukuran, nilai *vibration velocity* maksimum pada pompa transfer HSD sebesar 2,91 mm/s RMS. Nilai tersebut masih berada di bawah batas 3,0 mm/s RMS yang digunakan sebagai kriteria penerimaan berdasarkan API 610. Dengan demikian, dari aspek vibrasi, kondisi mekanis pompa masih memenuhi kriteria yang ditetapkan dan tidak menunjukkan indikasi gangguan yang memerlukan penghentian operasi.

Evaluasi berdasarkan ISO 10816-7 menunjukkan hasil yang konsisten. Dengan daya motor penggerak sebesar 15 kW, nilai vibrasi maksimum 2,91 mm/s RMS masih berada di bawah batas 6,6 mm/s RMS yang digunakan dalam penelitian. Selisih yang cukup besar antara nilai aktual dan batas evaluasi menunjukkan bahwa tingkat vibrasi pompa masih berada pada kondisi yang dapat diterima. Hasil ini juga mendukung bahwa tidak terdapat indikasi signifikan *unbalance*, *misalignment*, kerusakan *bearing*, maupun *mechanical looseness* pada saat pengukuran.

Secara keseluruhan, integrasi hasil evaluasi vibrasi, RE, RLA, dan pemeriksaan regulasi menunjukkan bahwa pompa transfer HSD pada Kapal TK Sea Emerald memenuhi kriteria kelayakan teknis untuk dioperasikan. Meskipun demikian, kelayakan tersebut perlu dipertahankan melalui inspeksi teknis berkala, *condition monitoring*, dan pemeliharaan berbasis kondisi untuk mendeteksi perubahan vibrasi atau degradasi komponen sejak dini.
