Analisis Kemantapan Lereng Menggunakan Metode *Bishop* yang Disederhanakan Di Desa Margopatut, Kecamatan Sawahan Kabupaten Nganjuk, Jawa Timur

Luky Febri Eko Nugroho¹, dan Sapto Heru Yuwanto¹

Institut Teknologi Adhi Tama Surabaya¹

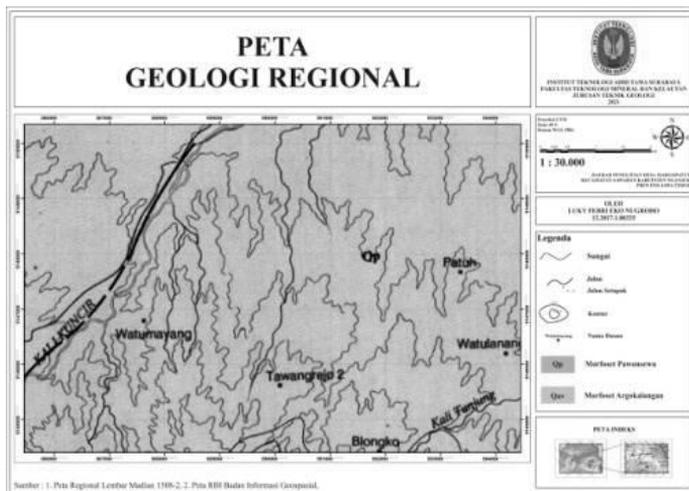
Gambar 1. Peta Geologi Regional [1]

Lokasi penelitian terletak di zona gunungapi kuartar, zona ini merupakan Busur Vulkanik Kenozoikum Akhir yang aktif sejak Miosen Akhir [4]. Formasi batuan penyusun yang terdapat pada lokasi penelitian adalah Morfoset Pawonsewu (Qp), dan Morfoset Argokalangan (Qav).

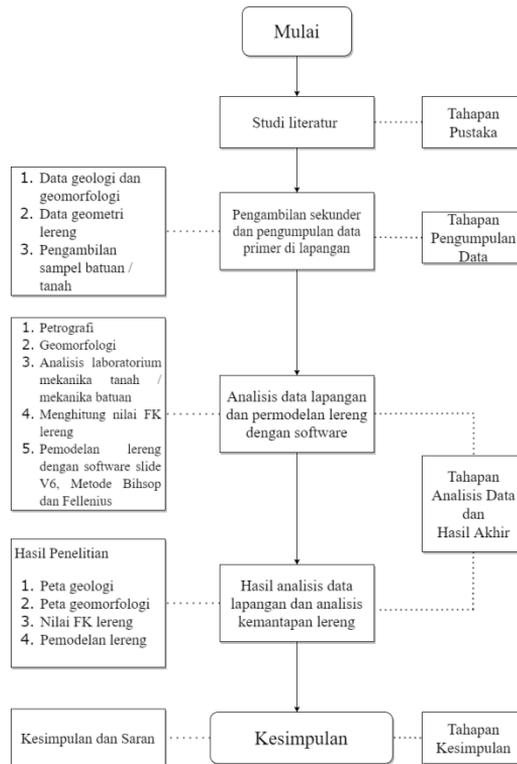
Gambar 2. Diagram alir penelitian

Tahapan penelitian merupakan kegiatan – kegiatan yang dilakukan oleh penulis dalam pembuatan laporan skripsi ini, dimulai dari tahapan awal adalah tahapan pustaka, tahapan pengumpulan data, tahapan analisis data dan hasil akhir, kemudian tahapan kesimpulan dari hasil penelitian tersebut, seperti ditunjukkan pada bagan dibawah ini.

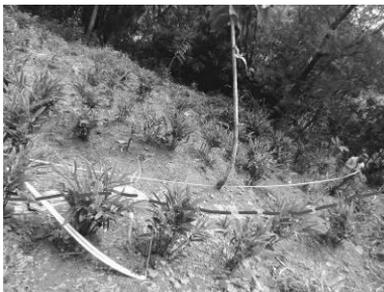
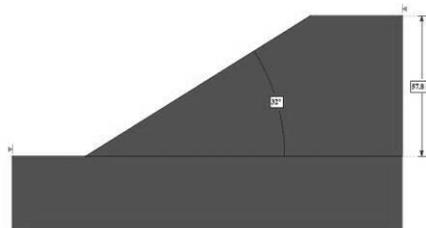
Gambar 3. Penampang Lereng pada Dusun Petung Ulung, Desa Margopatut. Arah Foto N 260° E

Geometri lereng pada lereng A atau Dusun Petung Ulung, Desa Margopatut memiliki ketinggian 57,8 Meter dengan slope 32° . Material penyusun pada lereng A merupakan batuan lava andesit piroksen berupa bongkah – bongkah besar, dan juga terdapat soil hasil dari pelapukan batuan asal sebelumnya. Pada lereng A juga terdapat retakan tanah dengan panjang 100 meter.

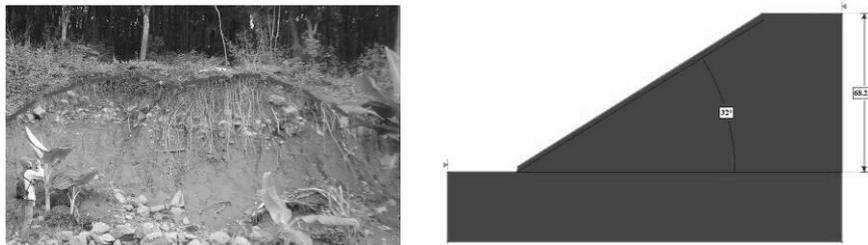
Gambar 4. Penampang Lereng pada Dusun Pagu, Desa Margopatut. Arah Foto N 330° E

Geometri lereng B atau Dusun Pagu, Desa Margopatut memiliki ketinggian 68,2 Meter dengan slope 32°. Material penyusun pada lereng B merupakan batuan breksi andesit, dan juga terdapat soil hasil dari pelapukan batuan asal.

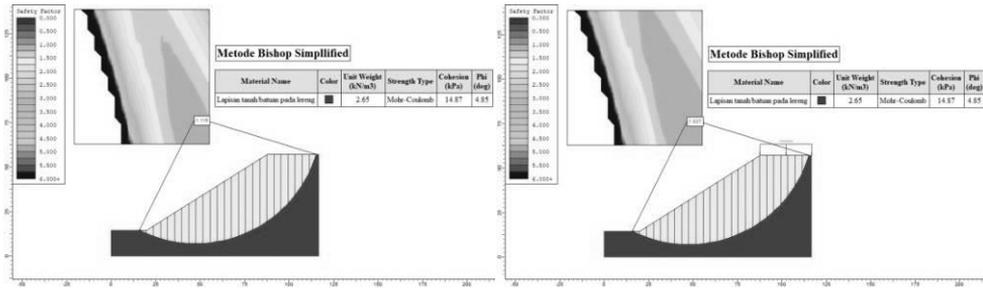
Gambar 5. Analisis Menggunakan Metode Bishop Menggunakan Beban dan Tanpa Menggunakan Beban di Dusun Petung Ulung, Desa Margopatut

Analisis yang pertama pada lereng Dusun Petung Ulung (A), menggunakan Metode Bishop, dengan parameter berat jenis (γ) 2,65 kN/m³, kohesi (c) 14,87 kPa, dan sudut geser dalam (ϕ) 4,85°. Kemudian setelah dilakukan permodelan menghasilkan nilai FK 0.885. Berdasarkan klasifikasi kriteria nilai FK pada Tabel 2 dikategorikan sebagai lereng labil. Kemudian dilakukan penambahan beban, setelah dilakukan permodelan menghasilkan nilai FK 0.833. Berdasarkan klasifikasi kriteria nilai FK pada tabel 2 dikategorikan sebagai lereng labil.

Lokasi	Nilai FK (Sebelum menggunakan beban tambahan)	Kondisi Lereng	Nilai FK (Setelah menggunakan beban tambahan)
Dusun Petung Ulung, Desa Margopatut	1.115 – 1.085	Lereng Kritis	1.027 – 0.996

Lereng A nilai FK (Faktor Keamanan) lereng 1.115 – 1.085 (sebelum menggunakan beban tambahan) dan 1.027 – 0.996 (setelah menggunakan beban tambahan) kategori lereng kritis. Lereng B nilai FK (Faktor Keamanan) lereng 1.465- 1.538 (sebelum menggunakan beban tambahan) dan 1.426 – 1.501 (setelah menggunakan beban tambahan) kategori lereng relatif stabil.

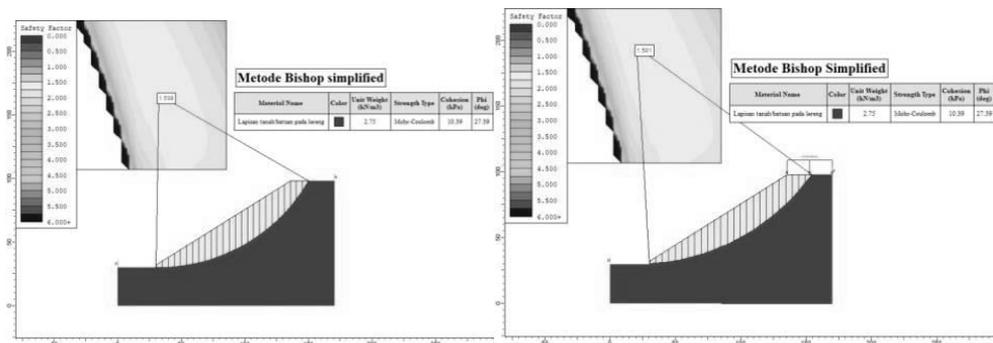
Gambar 6. Analisis Menggunakan Metode Bishop Menggunakan Beban dan Tanpa Menggunakan Beban di Dusun Pagu, Desa Margopatut

Pada lereng Dusun Pagu (B) dengan parameter berat jenis (γ) 2,75 kN/m³, kohesi (c) 10,39 kPa, dan sudut geser dalam (ϕ) 27,35°. Kemudian setelah dilakukan permodelan menghasilkan nilai FK 1.538. Berdasarkan klasifikasi kriteria nilai FK pada Tabel 2 dikategorikan sebagai lereng relatif stabil. Kemudian dilakukan penambahan beban setelah dilakukan permodelan menghasilkan nilai FK 1.501. Berdasarkan klasifikasi kriteria nilai FK pada tabel 2 dikategorikan sebagai lereng relatif stabil.

Lokasi	Nilai FK (Sebelum menggunakan beban tambahan)	Kondisi Lereng	Nilai FK (Setelah menggunakan beban tambahan)
Dusun Pagu, Desa Margopatut	1.465- 1.538	Lereng Relatif Stabil	1.426 – 1.501
