ANALISIS PENGARUH KERUSAKAN JALAN TERHADAP LAJU KENDARAAN (STUDI KASUS RUAS JALAN RAYA TANJUNGSARI – RAYA TAMBAK MAYOR, KOTA SURABAYA)

Niki Dimas Syah Putro Dewo¹, Nafilah El Hafizah², Theresia MCA³, Mutiara Firdausi⁴

Jurusan Teknik Sipil, Institut Teknologi Adhi Tama Surabaya
e-mail : nafilah@itats.ac.id

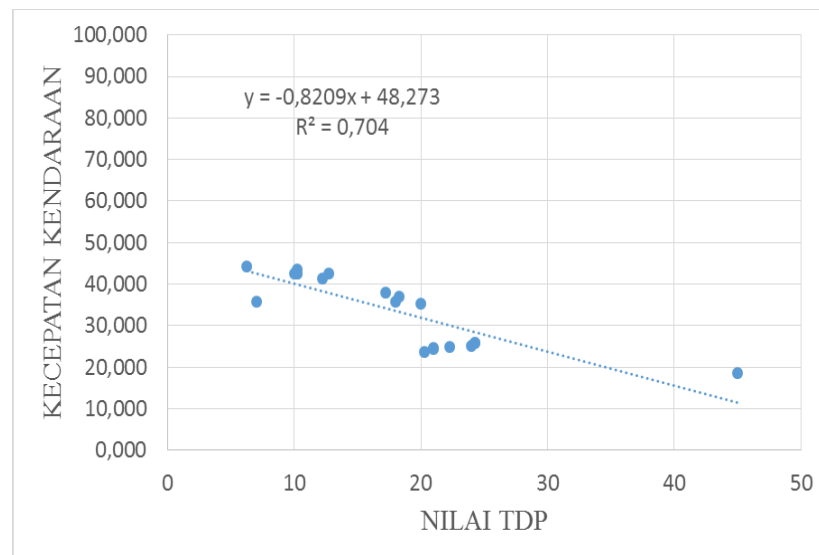
Gambar 4 Grafik Hubungan Antara Nilai TDP dengan Kecepatan Kendaraan
Sumber : Hasil Analisis 2021

Dari Gambar 3 menunjukkan bahwa besarnya nilai TDP maka akan berpengaruh terhadap lambatnya kecepatan kendaraan. Sebaliknya, kecilnya nilai TDP maka akan mempercepat laju kendaraan yang melintasi Jalan Tanjungsari – Tambak Mayor Kecamatan Sukomanunggal Kota Surabaya. Dapat dilihat pada segmen 13 dengan nilai TDP = 45 menunjukkan bahwa jalan tersebut dalam kondisi kerusakan buruk/rusak dengan kecepatan perjalanan mencapai 18,650 Km/Jam. Sedangkan untuk segmen 15 dengan nilai TDP = 6,25 menunjukkan jalan tersebut dalam kondisi baik dengan kecepatan perjalanan 44,291 Km/Jam. Persamaan regresi adalah $Y = 0,8209x + 48,273$. R^2 (R Square) R^2 yang didapat 0,704 dengan nilai sebesar 70,4%. Artinya hubungan kerusakan jalan terhadap kecepatan perjalanan sebesar 0,704 sesuai dengan tabel 2.7 adalah korelasi antara 2 variabel kuat.
