Konsep *Working with Climate* pada Rancangan Bangunan Pasar Keputran Utara di Surabaya

Abstract. *The city of Surabaya is the capital of East Java Province, Indonesia. The city of Surabaya has adequate facilities for its residents, one of which is the Traditional Market. In 2022, the Surabaya City Government has a Traditional Market Revitalization program, one of which is the North Keputran Surabaya Market. So that in this plan, Pasar Keputran Utara Surabaya carries the concept of Working with Climate, which can create traditional markets that are environmentally friendly and can solve problems such as buildings that look shabby, and lack of circulation of ventilation and natural lighting in buildings. This study uses a qualitative methodology which is analyzed and studied according to the existing problems. The analysis technique uses a qualitative descriptive analysis technique which includes data reduction techniques, data presentation, and drawing conclusions. And for data collection used two methods including observation and documentation. From the results of this study it can be concluded that revitalization of the market applies the concept of Working with Climate with buil

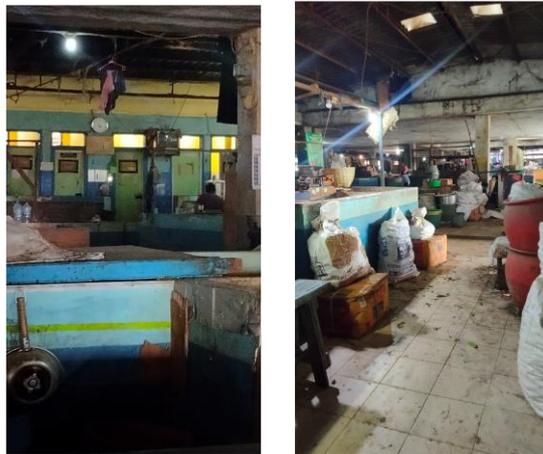
Gambar 1. Kondisi Eksisting dalam Bangunan: (kiri) Tampilan Sekitar Toilet; dan (kanan) Tampilan Sekitar Kios

Pada **Gambar 1**, kasus Pasar Keputran Utara Surabaya ini memiliki beberapa isu yang dimana bisa memperkuat revitalisasi yang dilaksanakan pada pemerintah kota dalam bentuk data survei lapangan dan survei kelayakan pasar, diantaranya: (1) Lingkungan yang kumuh, (2) Kurangnya Pencahayaan Alami, dan (3) Kurangnya Penghawaan Alami. Maka, dari isu tersebut mendapatkan gambaran salah satu konsep yang digunakan dalam perancangan ini, yaitu *Working with Climate*.

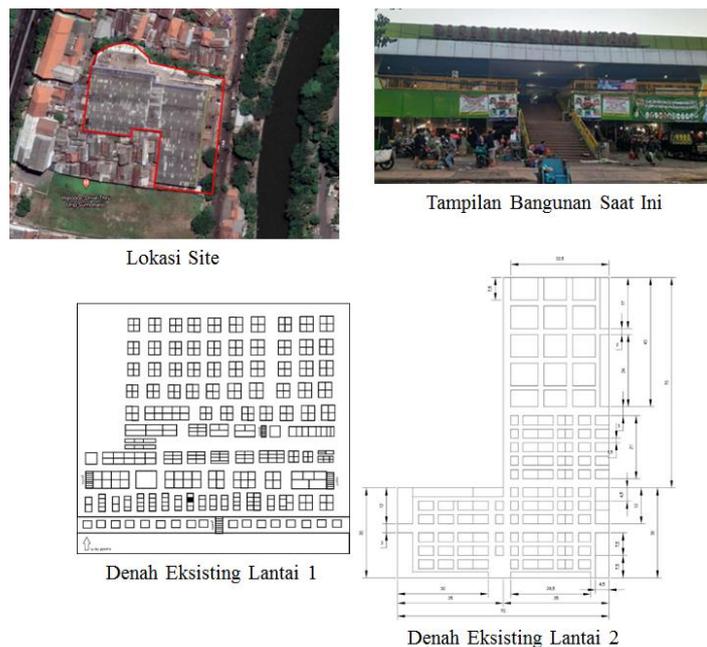
Gambar 3. Lokasi Site dan Kondisi Bangunan

Pada hasil survey lapangan, terkait dengan tata guna lahan pada bangunan ini lantai 1 dan lantai 2 berbeda ukuran luas dan juga kondisi pada bangunan ini terlihat kumuh pada **Gambar 3**, dalam bangunan, pengelolaan pasar yang dikelola tidak dengan semestinya sehingga menyebabkan kondisi bangunan yang kumuh dan tidak terawat (Aminin, 2014), dan tidak tertatanya zonifikasi ruang pada denah bangunan. Sehingga perlunya analisa tapak pada site untuk mendukung perencanaan yang akan dipakai untuk program revitalisasi pasar ini dengan hasil temuan lapangan diantaranya: (1) Kurangnya akses masuk pencahayaan alami pada dalam bangunan sehingga pengguna bangunan menggunakan pencahayaan buatan sebagai pencahayaannya, (2) Kurangnya akses masuknya udara yang menyebabkan gerah pada dalam bangunan sehingga pengguna bangunan menggunakan penghawaan buatan seadanya, dan (3) Kurangnya penataan dan pengawasan terhadap persampahan pada bangunan yang membuat bangunan terlihat kumuh. Kesimpulan dari hasil studi analisa tapak diantaranya: (1) Analisa Cahaya Matahari yang dimana bangunan ini berorientasi arah timur yang dimana cahaya agak susah untuk masuk ke dalam bangunan yang mengingat bangunan ini tidak memiliki akses pada bagian atas bangunan dan juga sangat dibutuhkan pencahayaan pada bangunan ini dengan menerapkan *skylight* pada bangunan dan sebagai sumber energi alternatif penggunaan panel surya bisa dimanfaatkan untuk menghemat energi pada bangunan. (2) Analisa Udara dan Angin yang dimana bangunan ini kurang dapat udara pada dalam bangunan karena kurang terjangkau, maka menerapkan *secondary skin* yang digunakan sebagai penyaring udara/debu dan bisa menangkap udara langsung menuju bangunan, dan penambahan vegetasi yang mendukung pada site tersebut. (3) Analisa *View* yang dimana pada bangunan ini kurang menarik secara tampilan bangunan dan mengingat bangunan ini harus tetap berdiri karena program revitalisasi, maka penggunaan *secondary skin* pada bangunan menambah *view* pada bangunan ini. (4) Analisa ME dan SE yang dimana untuk pintu masuk berada di arah utara bangunan, sementara untuk pintu keluar berada di arah selatan bangunan untuk mempermudah akses menuju ke dalam site, (5) Perlunya penataan zonifikasi ruang sesuai dengan fungsi pada ruangan tersebut yang dimana zonifikasi dibagi menjadi 3, yaitu Area Publik yang diakses oleh semua pelaku bangunan, Area Transisi yang menjadi penghubung antara area publik dan area privat, dan Area Privat yang hanya diakses oleh pengelola site/bangunan. Dari analisa tersebut bisa diambil dan dijabarkan pada **Gambar 4**.

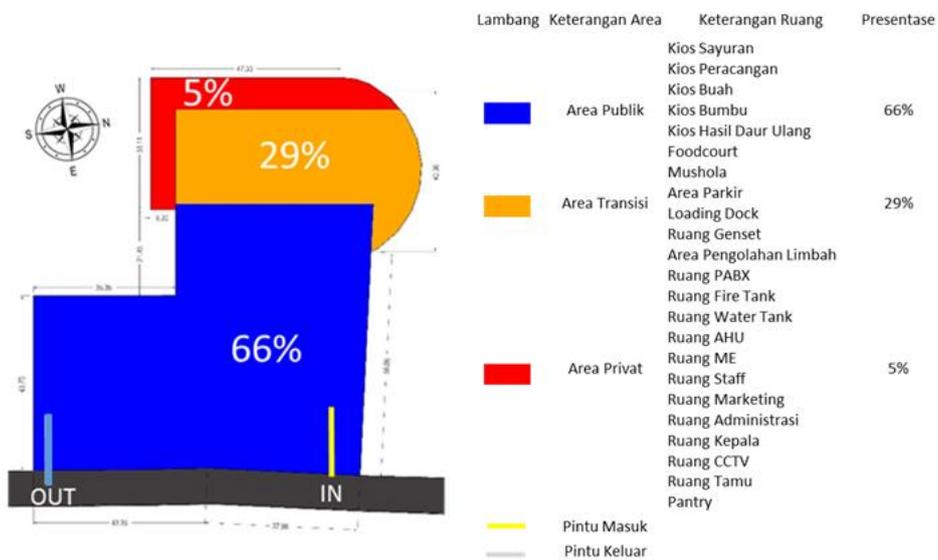
Gambar 4. Rekomendasi Zonifikasi Site

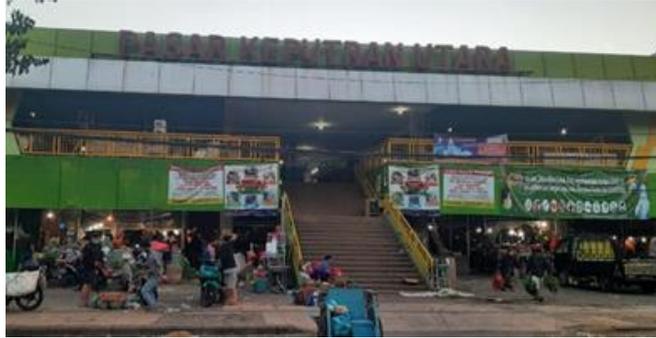
Dalam kondisi Pasar Keputran Utara Surabaya pada **Gambar 5**, terlihat kumuh dan kurang menarik untuk visual bangunan meskipun pasar ini tergolong masih ramai didatangkan pengunjung dikarenakan fungsi pada bangunan ini yaitu sebagai jual beli bahan baku rumah tangga. Dalam kasus yang sudah dijelaskan yaitu kurangnya pada kebersihan, pencahayaan dan penghawaan. Yang terlihat pada dokumentasi dari segi kebersihan yang terbilang kurang bersih, pencahayaan yang kurang dan

memerlukan pencahayaan buatan seperti lampu pada siang hari, dan penghawaan yang kurang yang dimana di dalam bangunan sangat gerah karena udara yang tidak masuk ke dalam bangunan.

Gambar 5. Tampilan Bangunan Eksisting

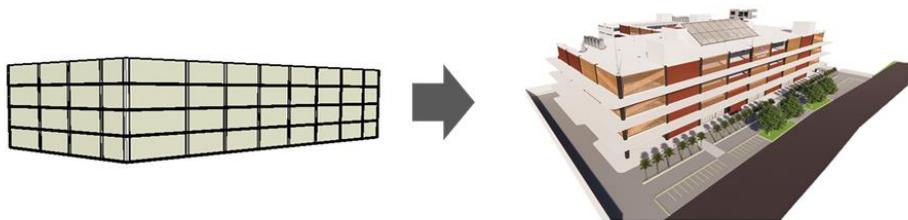
Pada bentuk, pemakaian dinding setengah atau tidak full yang bertujuan sebagai akses sirkulasi udara dan terdapatnya skylight pada bangunan yang bertujuan sebagai pencahayaan alami pada bangunan. Dan juga beberapa finishing seperti penambahan HPL kayu, dan kisi-kisi kayu.

Gambar 6. Transformasi Bangunan

Maka dari itu, bangunan ini akan dirancang menggunakan konsep *Working with Climate* pada rancangan bangunan ini dimana pada konsep ini beradaptasi dengan lingkungan dengan memanfaatkan kondisi alam, iklim, dan lingkungan sekitar. Pada eksterior bangunan dapat memanfaatkan kondisi iklim salah satunya pencahayaan alami dengan menerapkan penggunaan *skylight* pada bangunan, penghawaan alami dengan menerapkan bukaan *open space* pada dinding luar bangunan, serta memanfaatkan sinar matahari menggunakan panel surya untuk menghemat energi pada bangunan ini. Pada **Gambar 6** menunjukkan proses transformasi pada konsep *Working with Climate*.

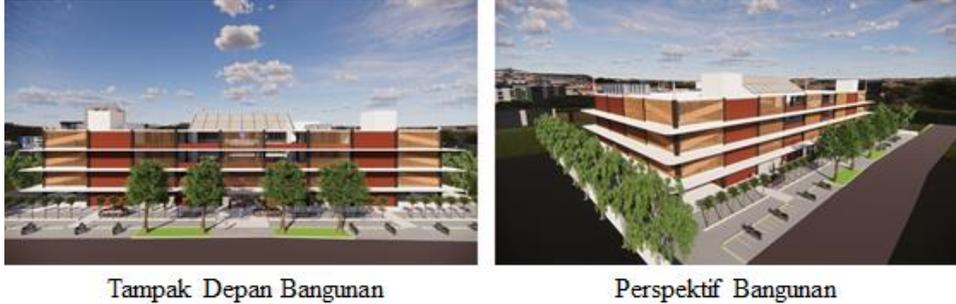
Dalam konsep *Working with Climate* seperti pada **Gambar 7**, yang dimana pada konsep ini beradaptasi dengan lingkungan dengan memanfaatkan kondisi alam, iklim, dan lingkungan sekitar guna memanfaatkan kondisi dan sumber energi alami. Dengan udara ditanggapi dengan penggunaan system cross ventilation, penggunaan jendela yang bisa dibuka untuk mengoptimalkan penghawaan, penggunaan sinar matahari untuk pencahayaan alami dan juga sebagai energi alternatif pada bangunan (Utman dkk., 2019). Sehingga bangunan ini menerapkan *skylight* untuk pemanfaatan pencahayaan

alami, *secondary skin* untuk pemanfaatan penghawaan alami, panel surya untuk pemanfaatan hemat energi, dan penyusunan ruang kembali sesuai dengan zonifikasi sehingga bisa mengontrol kebersihan bangunan. Dengan penerapan tersebut diharapkan bisa merespon iklim sekitar yang dimana pada bangunan ini membutuhkan pencahayaan alami, penghawaan alami, dan sistem hemat energi.

Gambar 7. Tampilan Bangunan

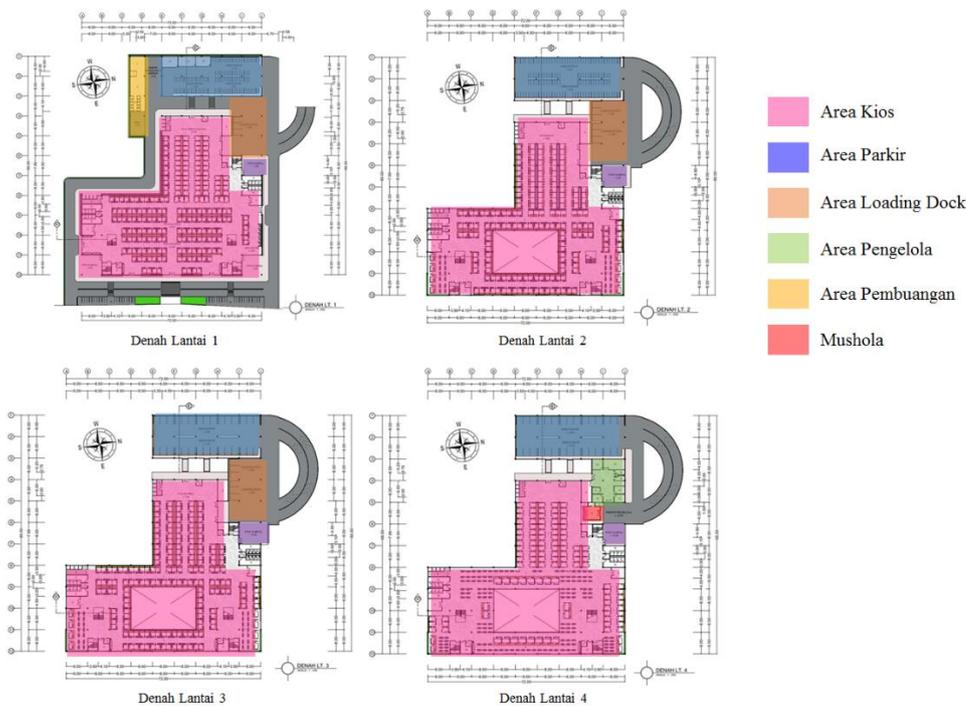
Gambar 8. Denah Bangunan Perlantai

Untuk mendukung konsep tersebut, dilakukan pembuatan denah dari tiap lantai yang dimana pada eksisting bangunan sangat kurangnya zonifikasi antar ruang yang dapat menyebabkan kurangnya penjagaan pada bagian kebersihan dalam bangunan. Penyusunan ruang ini didasari dengan kebutuhan ruang, kebutuhan pengguna bangunan, dan mengikuti Peraturan Daerah Kota Surabaya No. 1 Tahun 2015 Tentang Penataan dan Pemberdayaan Pasar Rakyat. Maka disusun beberapa ruang, diantaranya (1) Lantai 1 meliputi Kios Sayuran, Kios Peracangan, Area Parkir, Area Pengolahan Limbah, Ruang Genset, Ruang *Fire Service Tank*, Ruang *Water Tank*, Ruang AHU, Ruang ME, dan *Loading Dock*; (2) Lantai 2 meliputi Kios Sayuran, Kios Buah, Area Parkir, *Foodcourt*, Ruang PABX, Ruang AHU, dan Ruang ME; (3) Lantai 3 meliputi Kios Sayuran, Kios Bumbu, Area Parkir, *Foodcourt*, Ruang PABX, Ruang AHU, dan Ruang ME; (4) Lantai 4 meliputi Kios Hasil Daur Ulang, *Foodcourt*, Area Parkir, Mushola, Ruang Staff, Ruang Marketing, Ruang Administrasi, Ruang Kepala, Ruang CCTV, Ruang Tamu, *Pantry*, Ruang PABX, Ruang AHU, dan Ruang ME. Dari analisa ruang yang sudah disusun, maka bangunan ini dapat menyesuaikan dengan kebutuhan bangunan dan kebutuhan pengguna bangunan. Untuk gambar denah terdapat pada **Gambar 8** dan **Gambar 9**.

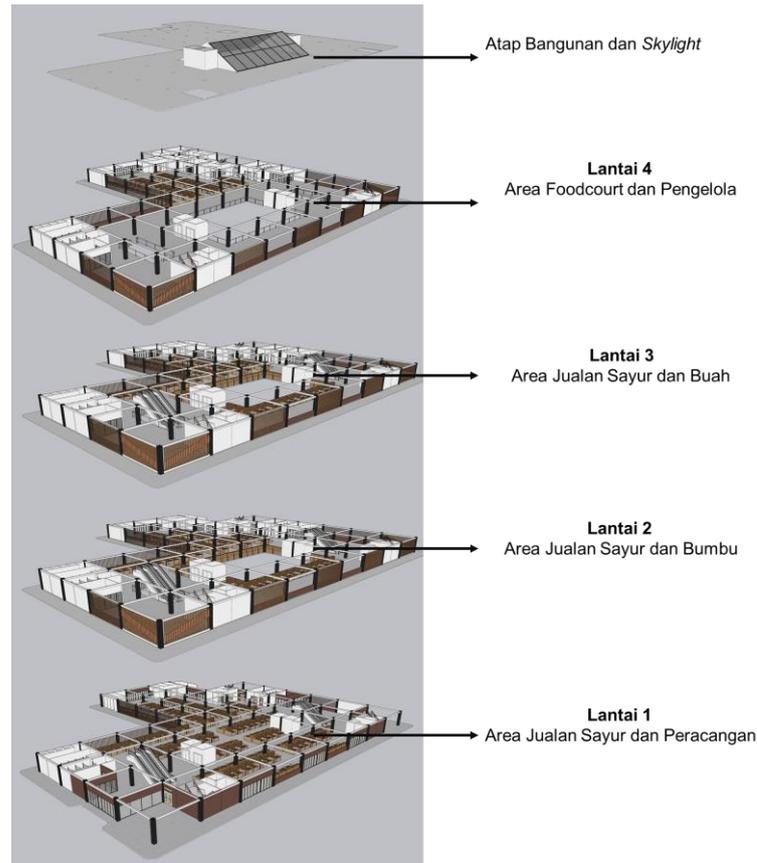
Gambar 9. Denah Bangunan Vertikal

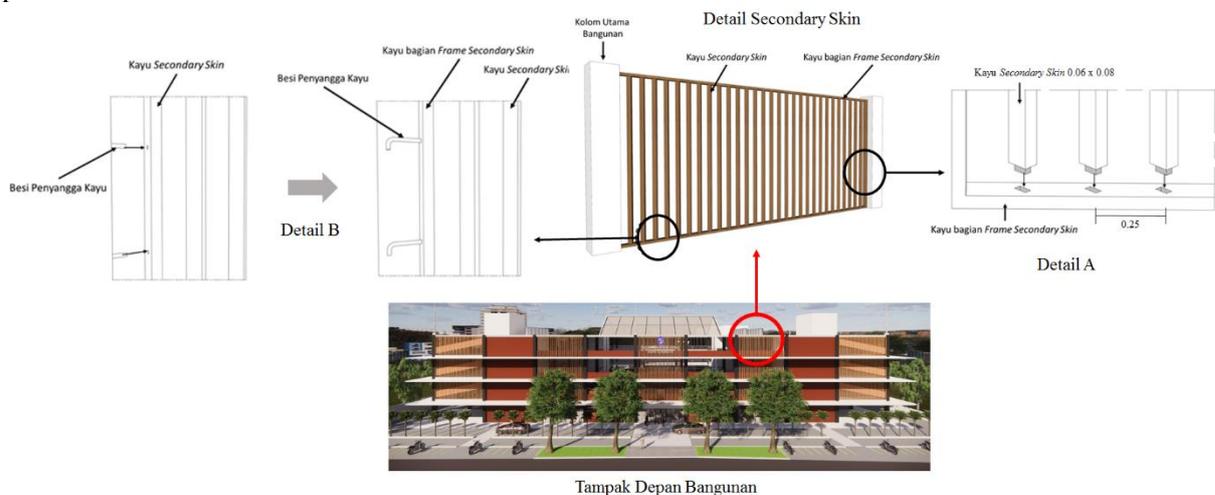
Selain menerapkan beberapa ruang sesuai dengan zonifikasi, perlu diperhatikan pada kekurangan pada bangunan ini yaitu kurangnya penghawaan alami dan pencahayaan alami. Dalam penghawaan alami ini memerlukan pertimbangan yaitu tentang lingkungan di sekitar bangunan (M dkk., 2020). Karena kurangnya pada penghawaan alami, sehingga alternatif yang diterapkan yaitu *secondary skin* dan panel surya. Untuk penerapan *secondary skin* pada bangunan ini menggunakan bahan yaitu WPS Kayu yang dimana kayu tersebut mudah untuk diaplikasikan dan dimodifikasi dengan pola-pola tersebut. Kegunaan *secondary skin* juga dapat mempermudah akses sirkulasi udara serta cahaya matahari bisa masuk mengingat bangunan ini termasuk bangunan publik. Untuk detail terdapat pada Gambar 10.

Gambar 10. Penerapan *Secondary skin* pada Bangunan

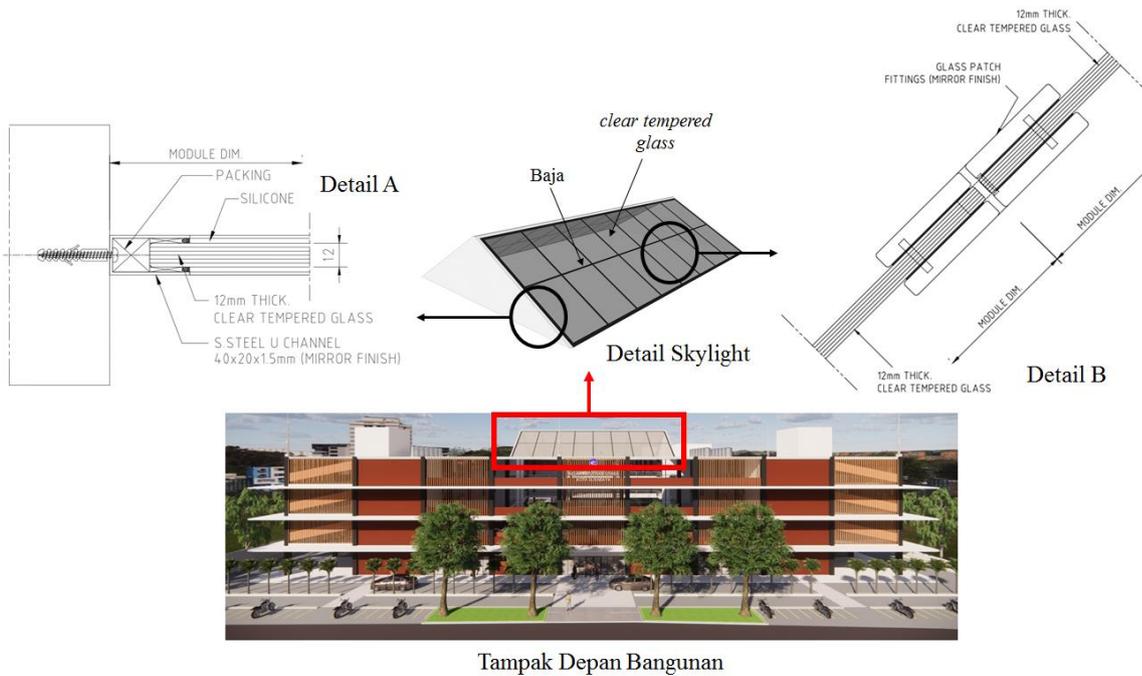
Selain penghawaan alami, bangunan ini membutuhkan pencahayaan alami yang dimana sangat penting pada setiap bangunan. Pencahayaan alami yaitu sebuah proses mendesain suatu bangunan untuk memanfaatkan cahaya matahari secara maksimal (Sani dkk., 2015). *Skylight* berfungsi sebagai menerangi dalam bangunan yang dimana cahaya bisa masuk melalui atas bangunan (Sabtalistia & Wulanningrum, 2021). Karena pada kasus bangunan ini kekurangannya yaitu pada pencahayaan alami, maka bangunan ini menggunakan *skylight*. Untuk penerapan *skylight* pada bangunan ini menggunakan material baja dan clear tempered glass. Kegunaan *skylight* ini berfungsi sebagai pencahayaan alami pada bangunan. Untuk detail terdapat pada **Gambar 11**.

Gambar 11. Penerapan *Skylight* pada Bangunan

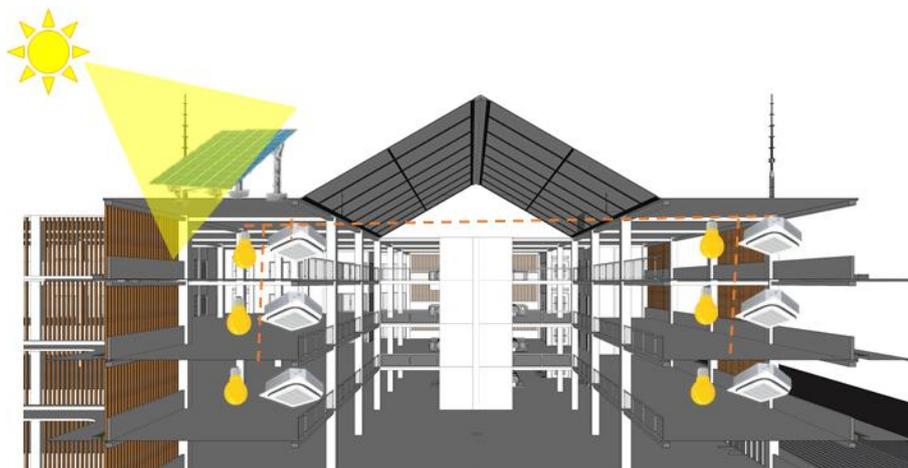
Selain itu, pada bangunan ini juga menerapkan panel surya yang dimana panel surya digunakan untuk menyuplai kebutuhan listrik, sehingga bisa menerapkan hemat energi pada bangunan ini karena memanfaatkan cahaya matahari sebagai sumber listrik pada bangunan ini (Viollita dkk., 2020). Penggunaan panel surya ini bisa menambahkan penghawaan dan pencahayaan pada bangunan sehingga mendapatkan penghawaan dan pencahayaan secara lebih di dalam bangunan. Untuk detail sistem terdapat pada **Gambar 12**.

Gambar 12. Penerapan Panel Surya pada Bangunan
