## Evaluasi Pendekatan *Adaptive Reuse* pada Wisma Kerkhoven di Kawasan Observatorium Bosscha, Lembang

Noveryna Dwika Reztrie<sup>1</sup>, Oksalis Fathya<sup>1</sup>, Dafa Raudha<sup>1</sup>, Muhamad Rafi Rabani<sup>1</sup>

<sup>1</sup>Program Studi Arsitektur, Fakultas Arsitektur dan Desain, Institut Teknologi Nasional Bandung, Indonesia

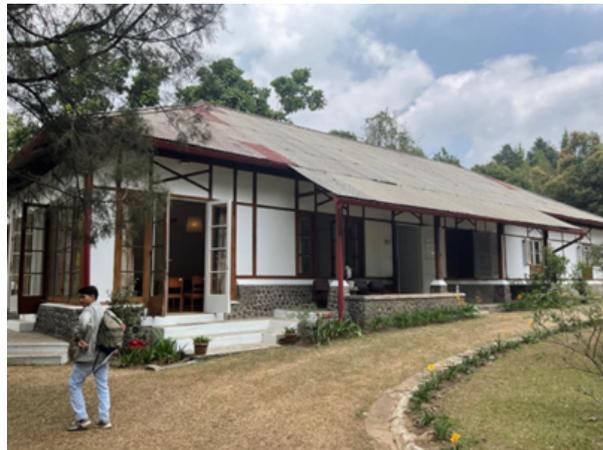
**Gambar 1. Kondisi Aktual Wisma Kherkoven**

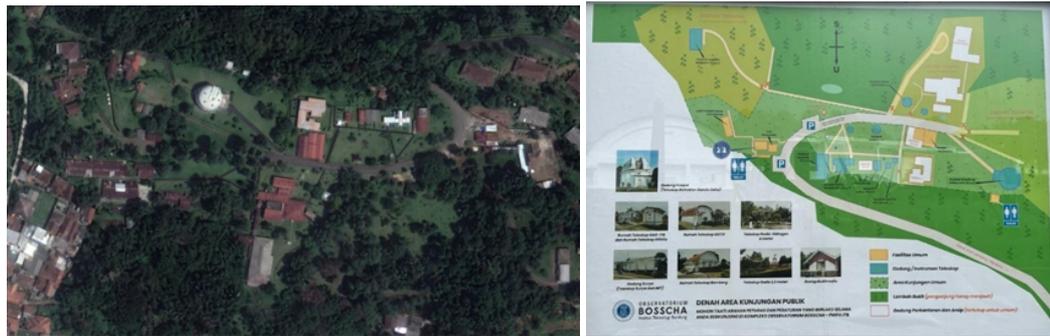
**Gambar 3. Block Plan Kawasan Bosscha Lembang**

(a) Kawasan Bosscha Lembang

(b) Block Plan

Terletak di selatan tapak observatorium dengan ketinggian sekitar 1300 m (dpl), Wisma Kerkhoven yang sudah berusia lebih dari 50 tahun, mewakili arsitektur tertentu yang disesuaikan dengan kondisi lokal tropis. Bangunan ini terletak di bagian selatan wilayah Observatorium dengan elevasi sekitar 1300 m (dpl). Desainnya menghadap ke selatan yang dilengkapi dengan sebuah teras yang memberikan pandangan menakjubkan ke lembah dan kota Bandung (Sejarah Dan Profil Observatorium Bosscha Lembang, 2022). Selain itu, dalam Kawasan Observatorium Bosscha ini Wisma Kerkhoven pada zona area tertutup untuk umum karena termasuk pada kategori Gedung Perkantoran dan Arsip bersamaan dengan area perpustakaan serta ruang baca.
