## Kondisi Kenyamanan Termal Material Selubung Bangunan Ruang Masjid Jami' Kabupaten Gresik

Hamman Rofiqi Agustapraja<sup>1</sup>, Ainul Wafiq<sup>2</sup>,

<sup>1,2</sup> Jurusan Teknik Sipil, Fakultas Teknik, Universitas Islam Lamongan, Indonesia

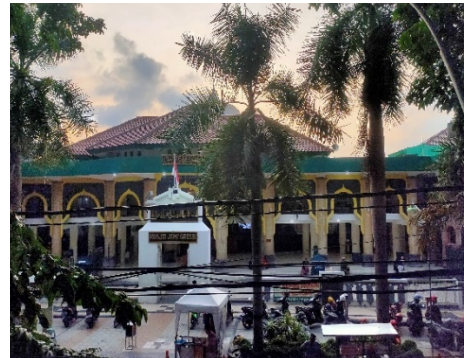
**Gambar 5. Tampak Depan**

Masjid Jami Gresik telah melalui beberapa proses pembangunan dan saat ini sedang menjalani renovasi kecil-kecilan di beberapa tempat. Secara keseluruhan kondisi bangunan Masjid Jami Gresik sudah selesai, artinya pembangunan masjid sudah mencapai 96%. Ruangan-ruangan di Masjid Jami Gresik, seperti halnya masjid pada umumnya, dilengkapi dengan AC berupa kipas angin dan AC untuk menjaga suhu ruangan tetap nyaman, seperti terlihat pada gambar 4, yang menunjukkan suasana ruang sholat. Berikut merupakan kondisi bangunan Masjid Jami Gresik, seperti pada gambar 5, terlihat bentukan dan material selubung depan dari Masjid Jami' Gresik.

Material selubung yang digunakan di Masjid Jami' Gresik sebagian besar adalah batu bata dan kayu. Batu bata memiliki sifat termal yang baik dalam menyerap dan menyimpan panas, sedangkan kayu membantu dalam ventilasi alami. Kombinasi kedua material ini membantu menjaga kenyamanan termal di dalam masjid.
